Herleitung Handlungsbedarf im Gerinneschutzwald

Fallbeispiel Schmittenbach

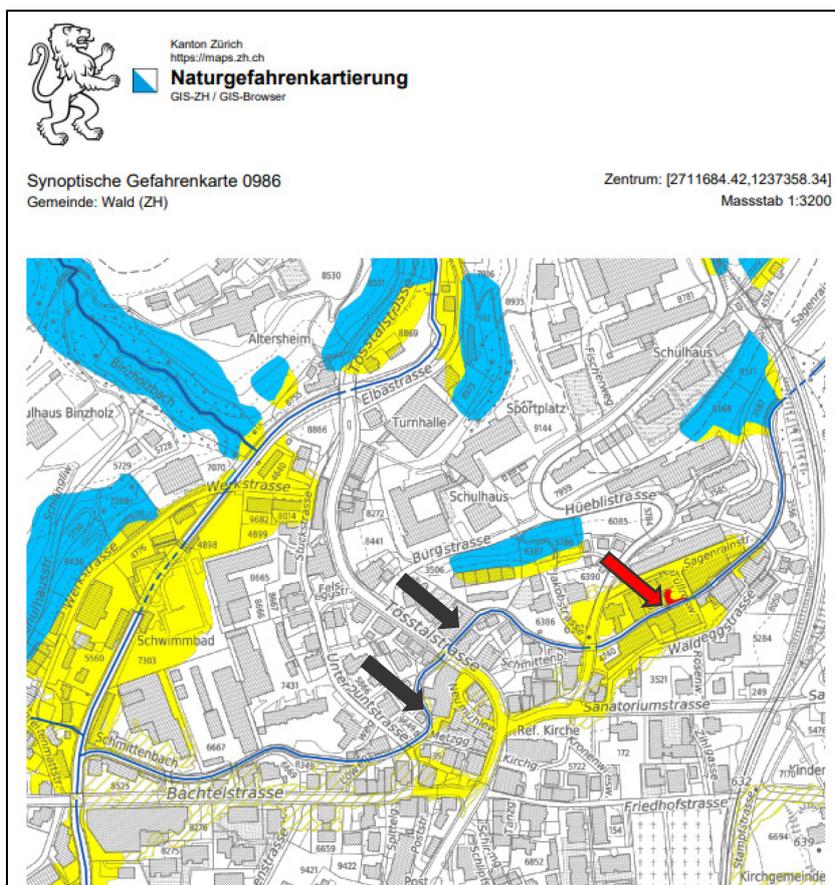
Abbildung 2: Synoptische Gefahrenkarte des Schmittbachs von der Bahnlinie bis zur Mündung in die Jona. Die Pfeile zeigen auf die Schwachstellen. Der rote Pfeil ist die Schwachstelle, bei der eine Verklauungsgefahr besteht (siehe Anhang 5). Quelle: GIS-Browser des Kantons Zürich

In der Gefahrenkarte führt dies unterhalb der Brücke der Waldeggstrasse zu einer geringen Gefährdung bzw. einer Restgefährdung. Unmittelbar bei der Schwachstelle ab HQ₃₀₀ ist die Gefährdung auf kleiner Fläche erheblich (siehe Anhang 1, Abbildung 2).

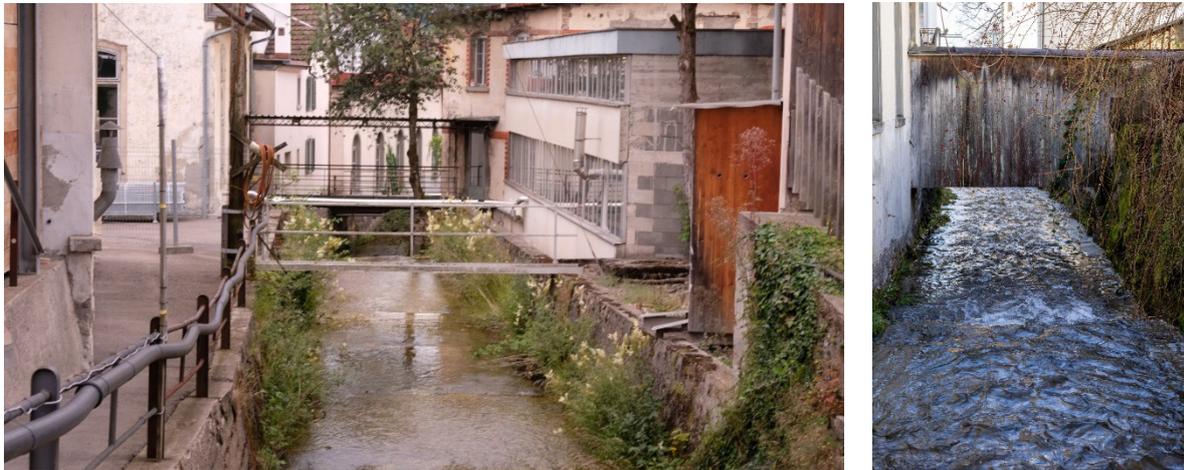
Grundsätzlich besteht bei allem Brücken ein gewisses Verklausungsrisiko, das aber mit zunehmendem Freibord abnimmt. Schwemmholz ist im Schmittenbach primär bei einer Brücke relevant: die Schwachstelle beim HQ₃₀₀ (siehe Fotodokumentation im Anhang 5). Diese Brücke hat keinen Pfeiler. Der Bach (Gewässersohle) ist an dieser Stelle gut 4 m breit. Die Distanz zwischen Gewässersohle und Brückenunterkante beträgt knapp 2 m.

Aufgrund der generellen Empfehlung, dass Schwemmholz nicht länger als die halbe Gewässersohle sein sollte und der lichten Höhe, beträgt die tolerierbare Schwemmholzlänge 1.2 bis maximal 1.5 m. Ebenso problematisch sind ganze Wurzelstöcke, da diese bei Hochwasser leicht an der Brücke hängen bleiben können.

Schwachstellen im Industriegebiet. Die Holzbrücke rechts ist die ausschlaggebende Schwachstelle, die bei einem HQ_{300} verklauen kann und das Industriegebiet im linken Bild gefährdet

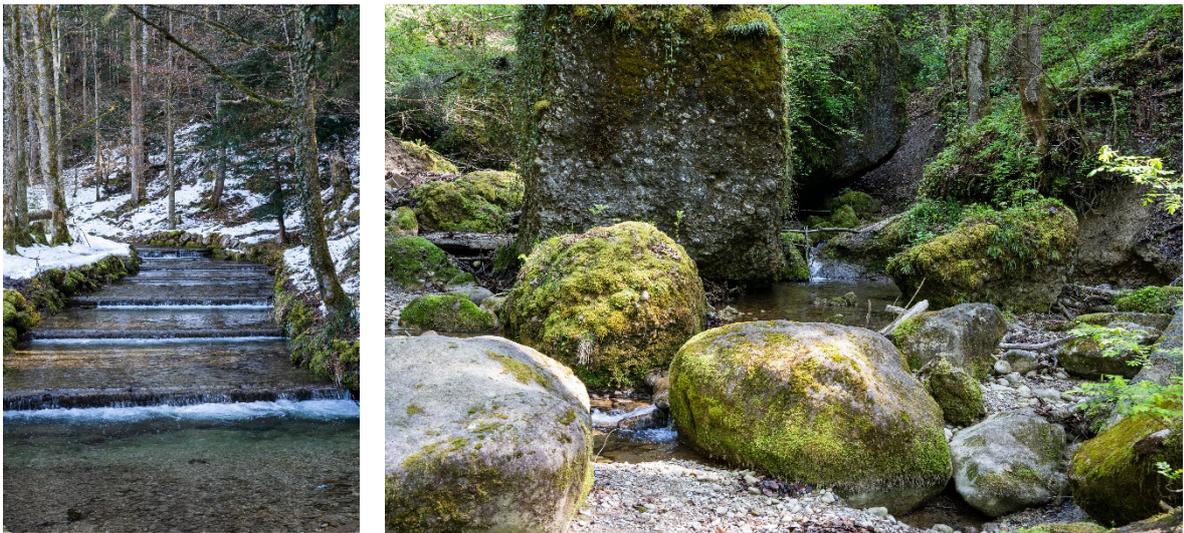
Im Längsverlauf des Schmittenbachs sind mehrere mögliche Ablagerungsstellen für Schwemmholz vorhanden. Dazu zählen die flachere Strecke unterhalb des Wasserschlosses (Koordinaten 2'712'773 / 1'238'522) oder der Wasserfall «Höll» (Koordinaten 2'712'437 / 1'238'280). Dieser Wasserfall kann zu einer Verkleinerung von Schwemmholz führen. An abgelagerten grösseren Felsblöcken gleich unterhalb des Wasserfalls kann Holz verkeilen, so dass an dieser Stelle evtl. ein Teil des Holzes zurückgehalten werden kann. Es ist aber nicht auszuschliessen, dass sich diese Verklausung wieder löst.

Eine gutachtliche Beurteilung zeigt, dass diese möglichen Ablagerungsstrecken nicht ausreichen, um den Weitertransport von schadenrelevantem Schwemmh Holz komplett zu verhindern. Insbesondere, da Schwemmh Holz bereits ab 1.2 bis 1.5 m Länge problematisch ist.

Links: mögliche Ablagerungsstrecke wegen geringem Gefälle. Rechts: mögliche Ablagerungsstrecke unterhalb des Wasserfalls «Höll» mit Steinblöcken im Bachbett.

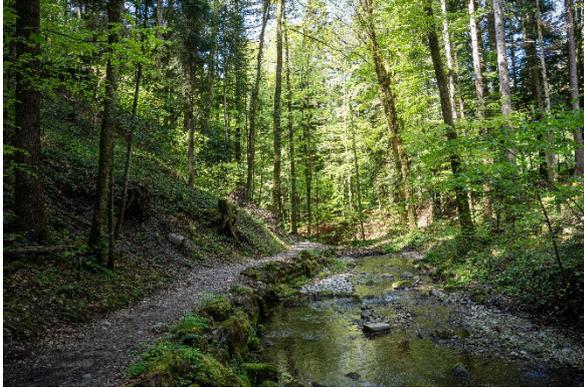
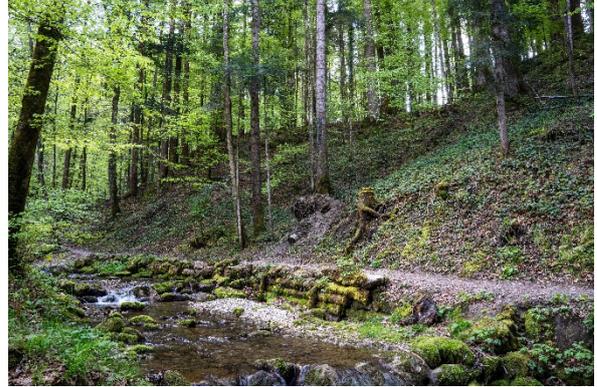
Der Bach ist auf der Eingriffsfläche querverbaut. Stellenweise sind am südlichen Ufer auch Längsverbauungen vorhanden. Die Verbauungen sind schon älter und es ist fraglich, ob sie ihre Funktion bei einem Ereignis noch vollumfänglich erfüllen können.

Links: Eingriffsfläche mit steilem Einhang (links) und flacherem Einhang (rechts). Rechts: Blick in die Eingriffsfläche mit stellenweise Längsverbau und Wanderweg.

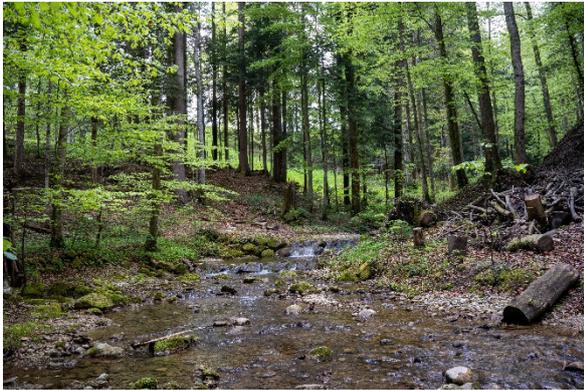
Zone 1 beschränkt sich auf etwa das Doppelte der Bachbreite bei Normalabfluss, bei den nordseitigen flacheren Stellen kann der Bach ein paar Meter seitlich überfluten. Bei einem HQ₃₀₀ sind Seiten- und Ufererosion möglich. Diese Prozesse können dazu führen, dass der Hang auf der steilen, südlichen Seite lokal abrutscht. Nicht erwartet werden muss hingegen, dass der Hang auf der Eingriffsfläche als Ganzes abrutscht.

Links: möglicher Überflutungsbereich beim linken, flacheren Ufer. Rechts: liegendes Holz und ein Wurzelstock in Zone 1. Der Wurzelsockel und Äste über 1.2 bis 1.5 m Läng sollten aus dem Abflussprofil entfernt werden.

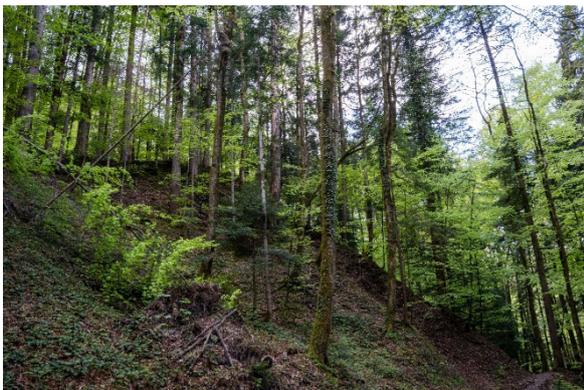
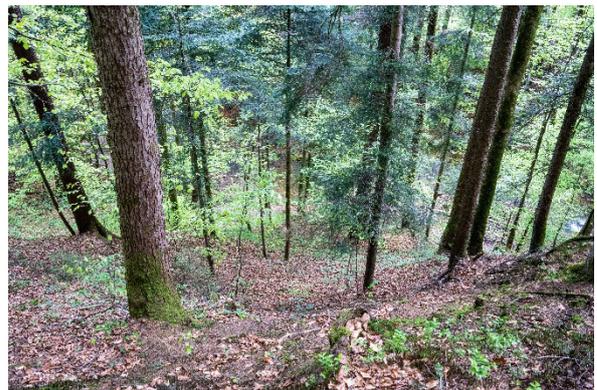
Die Dringlichkeit ist vor allem aufgrund der instabilen Bäume, des Totholzes und der fehlenden Verjüngung auf Teilfläche 1 gross.

Beide Bilder: steiler, südlicher Einhang mit teilweise instabilen Bäumen und weitgehend fehlender Verjüngung

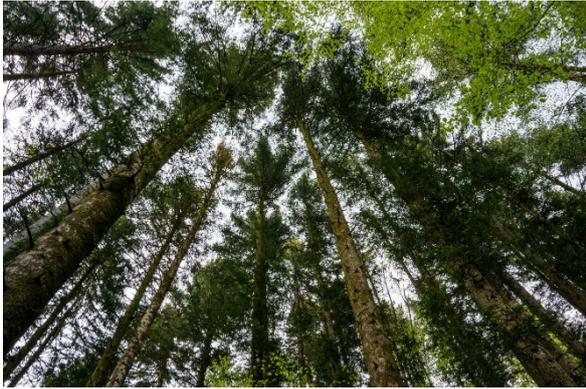
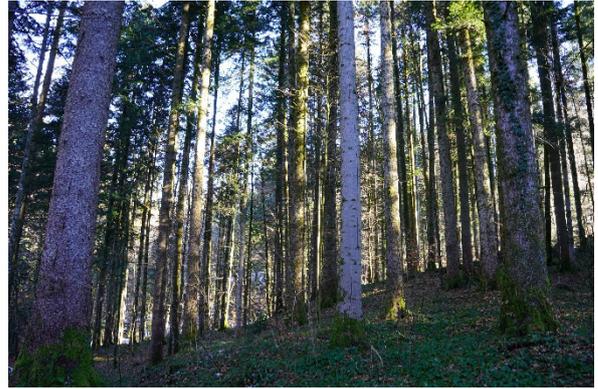
Beide Bilder: Bestand im oberen, flacheren Bereich des Gerinneinhanges mit einem zu hohen Nadelholzanteil
