Wiederbewaldung nach «Vivian 1990»

Weiserfläche «Grot», Kt. SG, Pfäfers, St. Margrethenberg

Teil 1: Dokumentation 1990 - 2021

Thematik: Gleitschnee – Streuschäden nicht geräumt
Naturverjüngung + Pflanzung + Dreibeinböcke

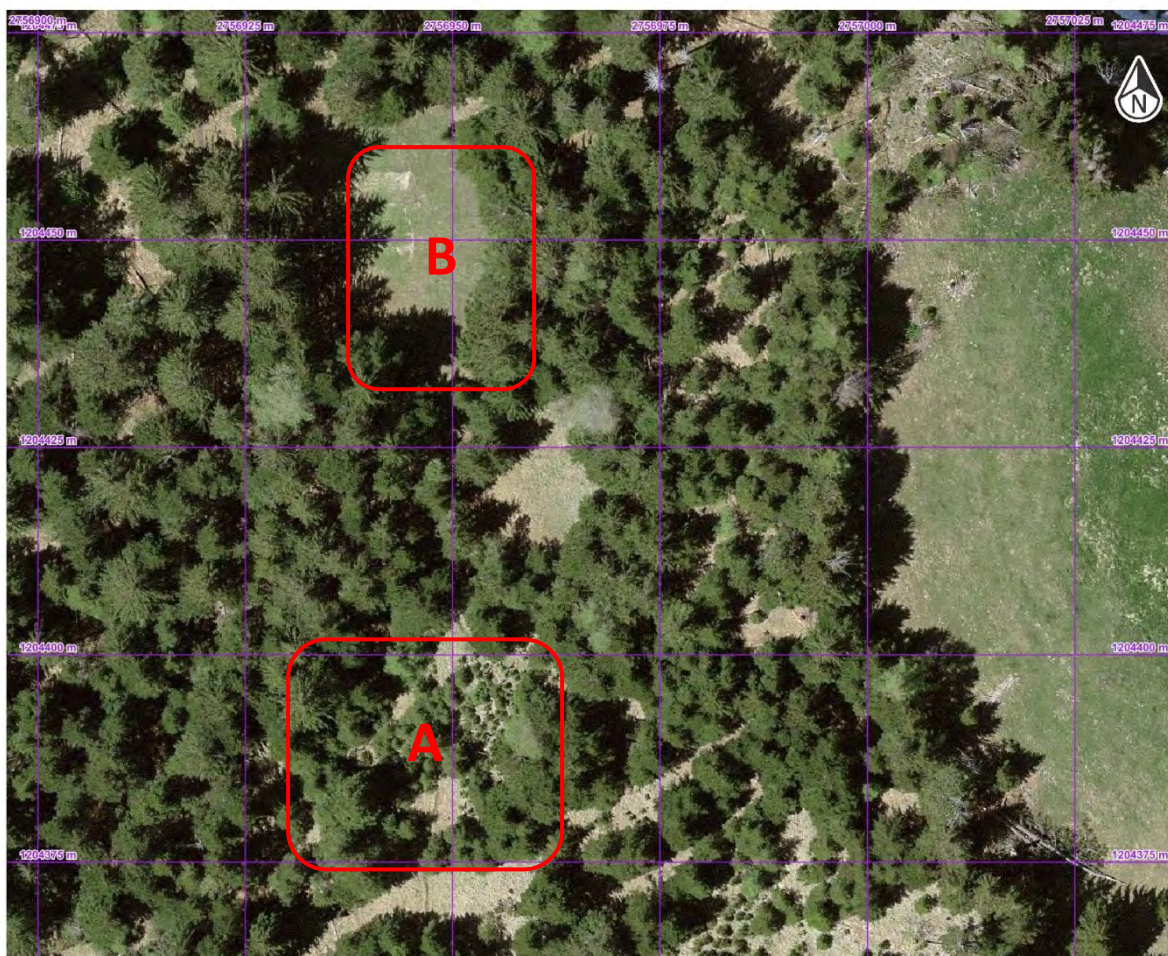
Fig. 4: Ausschnitt aus Luftbild von 2019 (Abb. 7). Rot umrandet die beiden beobachteten Teilflächen A (Naturverjüngung + Dreibeinböcke) und B (nur mähen). Vergl. dazu auch Abb. 1.

Auf der Teilfläche A (Fig. 4 unten) gab es schon vor Vivian Fi-Aufwuchs. Dort wurden in den Jahren 1988-89 die bereits erwähnten Dreibeinböcke und versuchsweise Pfählungen errichtet. Diese wurden nach dem Sturm zwischen 1995 und 1997 noch durch weitere Böcke und Fi-Pflanzungen ergänzt.

Auf der Teilfläche B (Fig. 4 oben) lag kein Sturmholz, Fi-An- und Aufwuchs war nur spärlich vorhanden. Auf Vorschlag der Jäger wurde diese Teilfläche weder verbaut noch bepflanzt. Sie wird jedoch bis heute regelmässig gemäht, um das Schneegleiten zu reduzieren.

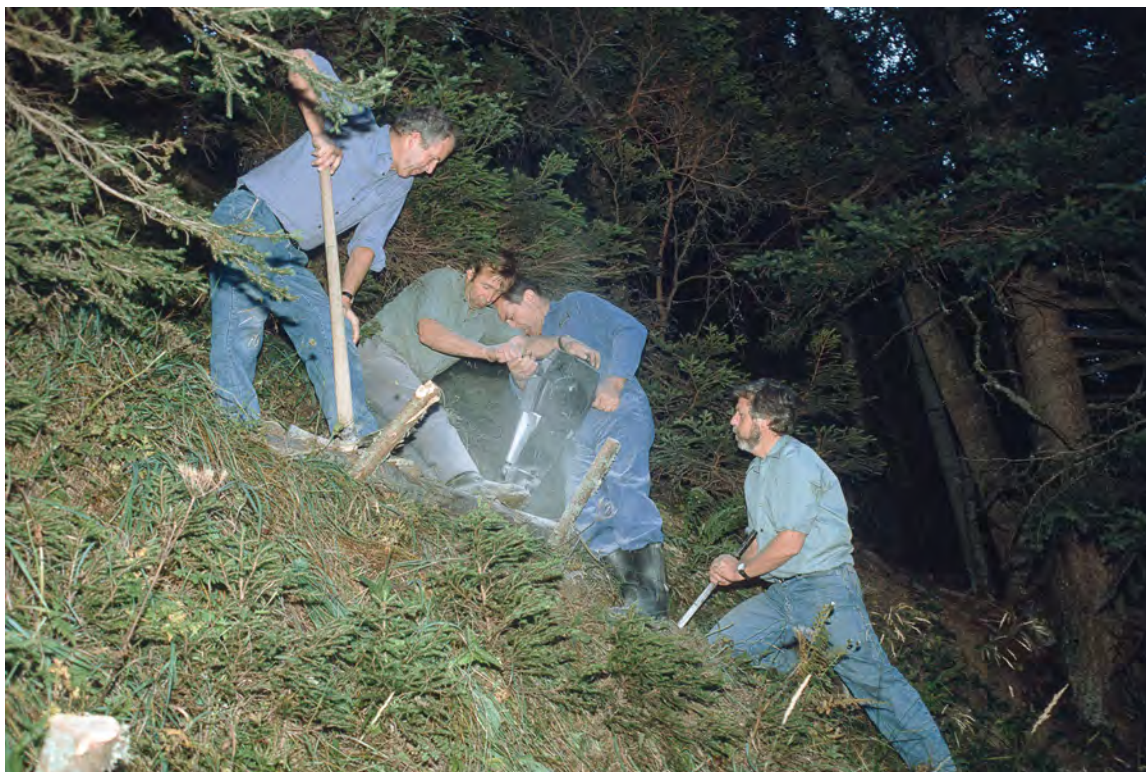
Abb. 15: Datum: 1989 Bild-Nr.: Dia W1-0114. Bohr-Maschinenvorführung «Atlas Cobra».
Personen von links: Karl Rechsteiner, August Rupp, Vertreter Atlas Cobra, Franz Leuenberger SLF

Angesichts der unsicheren Situation wurde dieser Hang im Jahre 1986 in ein Waldbauprojekt (Lauber-Projekt) integriert. Das Ziel bestand darin, die schleichende Ausdehnung der Lücken zu begrenzen, um die Entstehung von kritischen Lückenlängen, die zu Lawinenabgängen führen könnten, zu verhindern. Dazu sollten Gruppen von vorhandener Naturverjüngung mit Dreibeinböcken oder Pfählungen unterstützt werden. Mit diesen Arbeiten wurde 1988 und 1989 begonnen (Abb. 15 und 16), bis Vivian 1990 für einen Unterbruch sorgte.

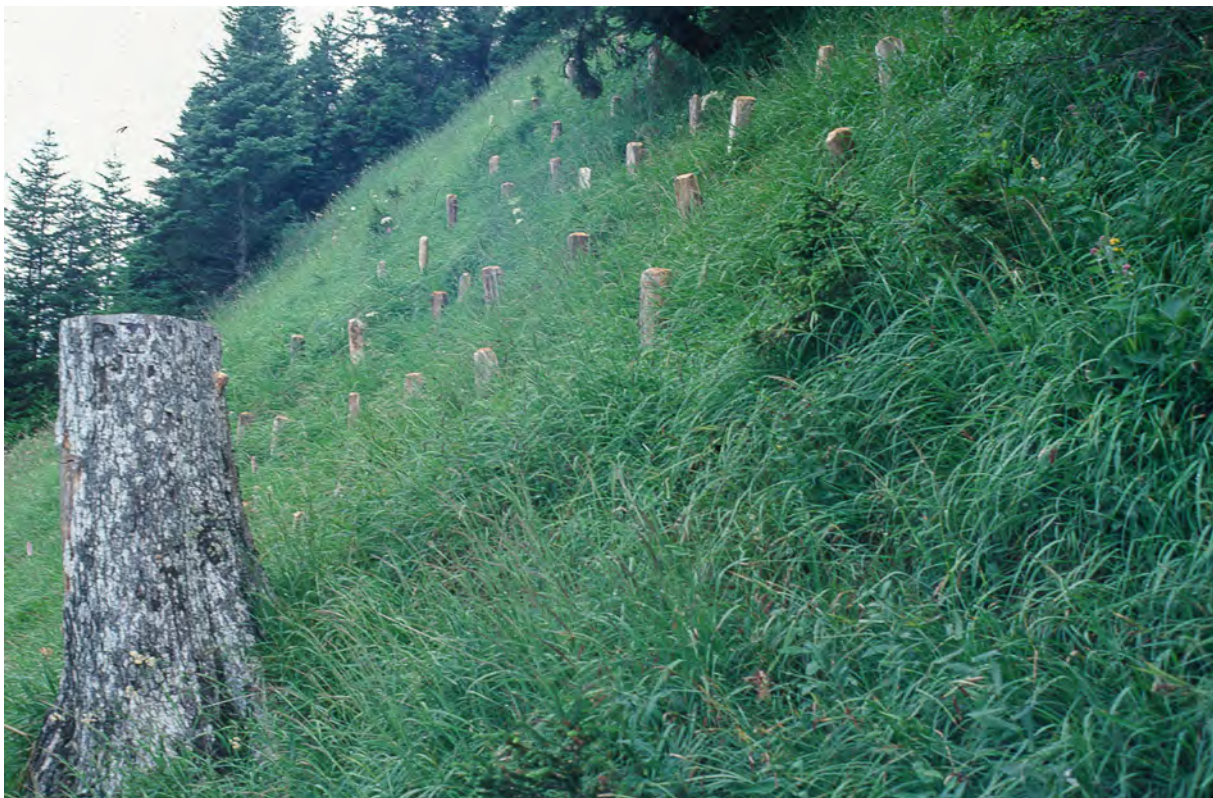
Abb. 16: Datum: 1991-07-24 Bild-Nr.: Dia W1-0457 Pfählung gegen Schneegleiten

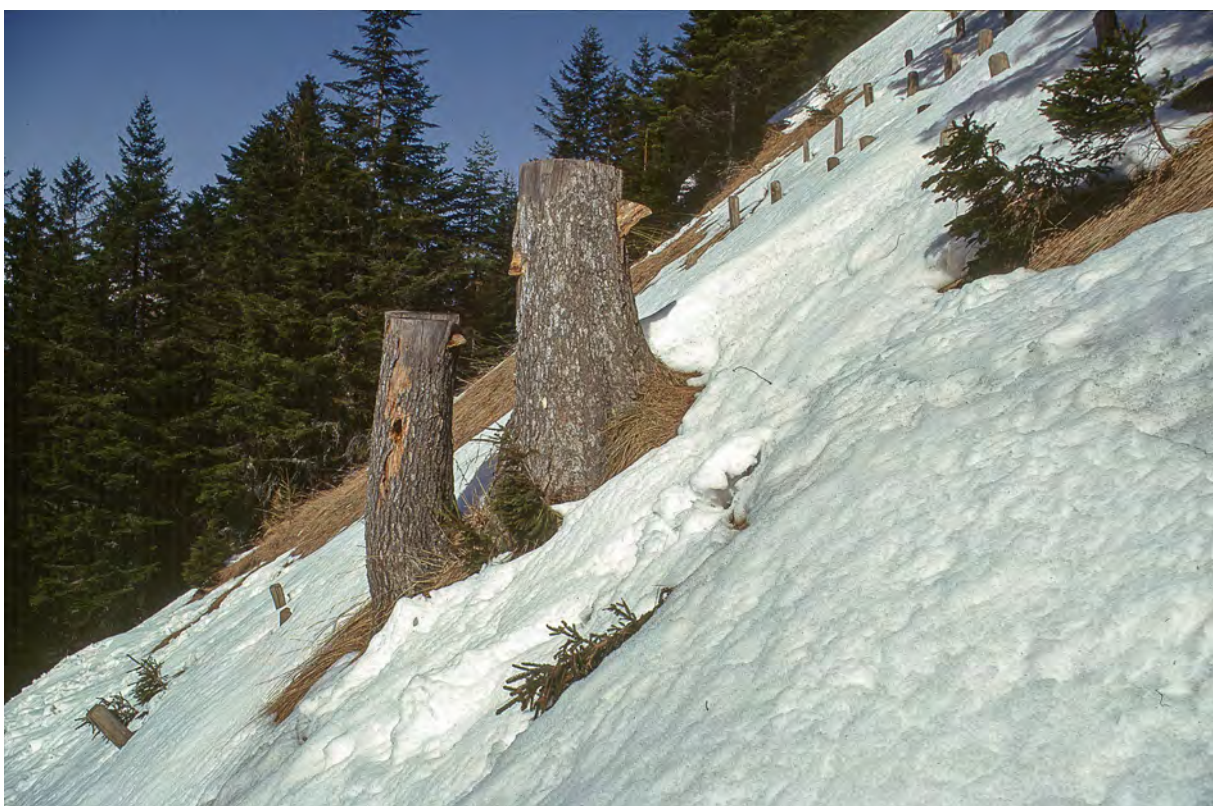
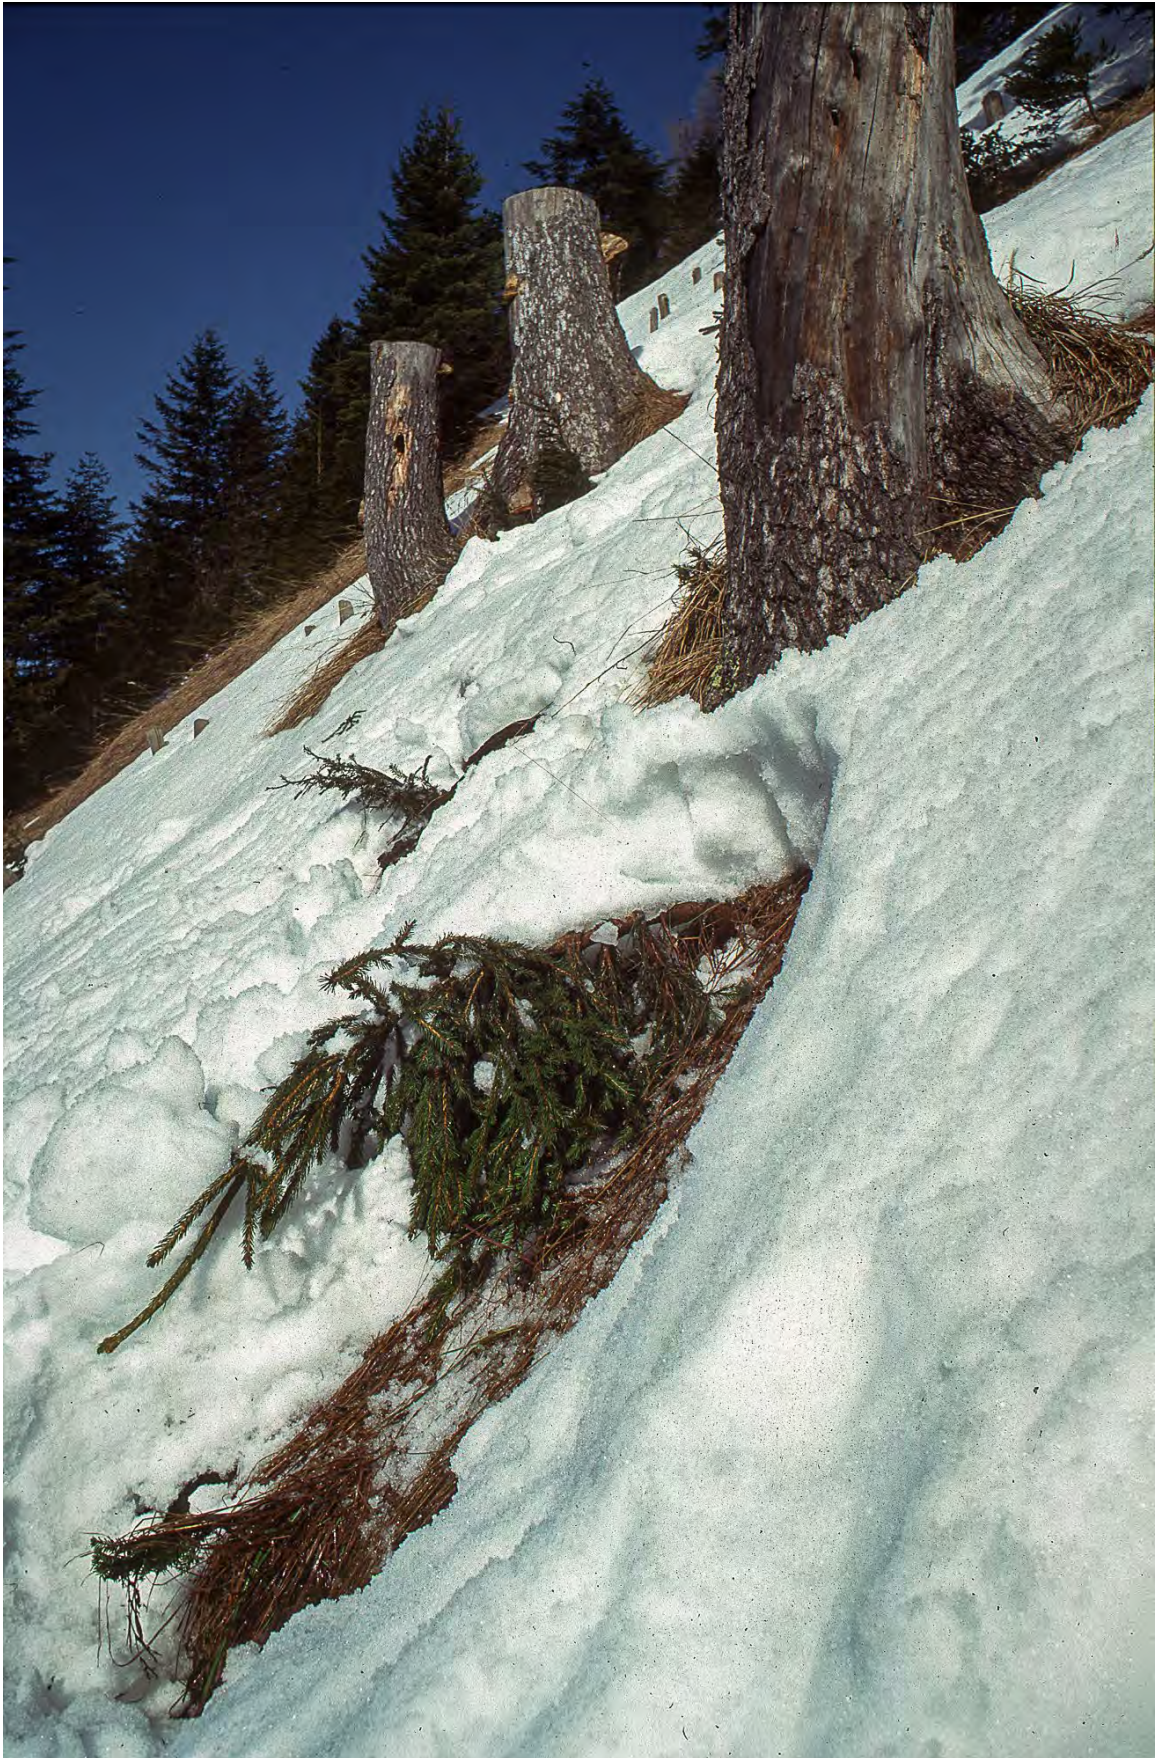
Die Fläche ist stark vergrast, so dass bei gewissen Situationen starkes Schneegleiten auftritt. Im Winter 1995 war das Schneegleiten besonders stark bei einer relativ geringen Schneehöhe (Abb. 17 und 18). Es ist erst der obere Teil der Fläche verbaut. Auf diesen beiden Fotos sind die Stöcke der Bäume zu sehen, die 1986 gefällt wurden (Waldsterben). Nur Bäumchen, die in unmittelbarer Nähe zum Stock stehen, sind geschützt. Die Abb. 19 und 20, sowie 24 und 25 zeigen immer den gleichen Stock. Die beiden Fichten haben auch den Winter 1999 überlebt. Die Abb. 26 und 27 zeigen ebenfalls eine ähnliche Situation. Leider ist nicht dokumentiert, was nachher aus diesen Fichten geworden ist.

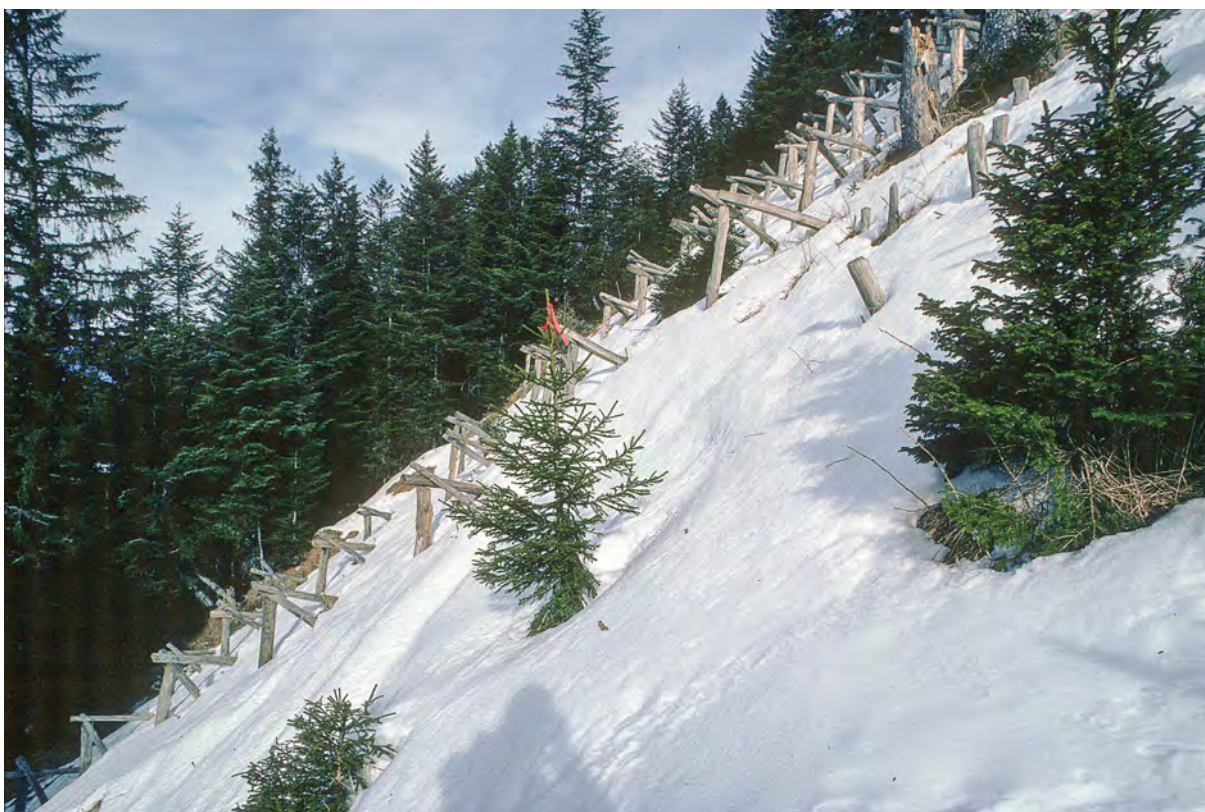
Abb. 21: Datum: 1998-02-08

Seit 1998 ist die verbaute Fläche grösser (Abb.21). Auf diesem Bild ist auch zu sehen, dass junge Bäume manchmal auch ohne Verbau überleben. Allerdings ist ihre Zukunft immer noch nicht gesichert.

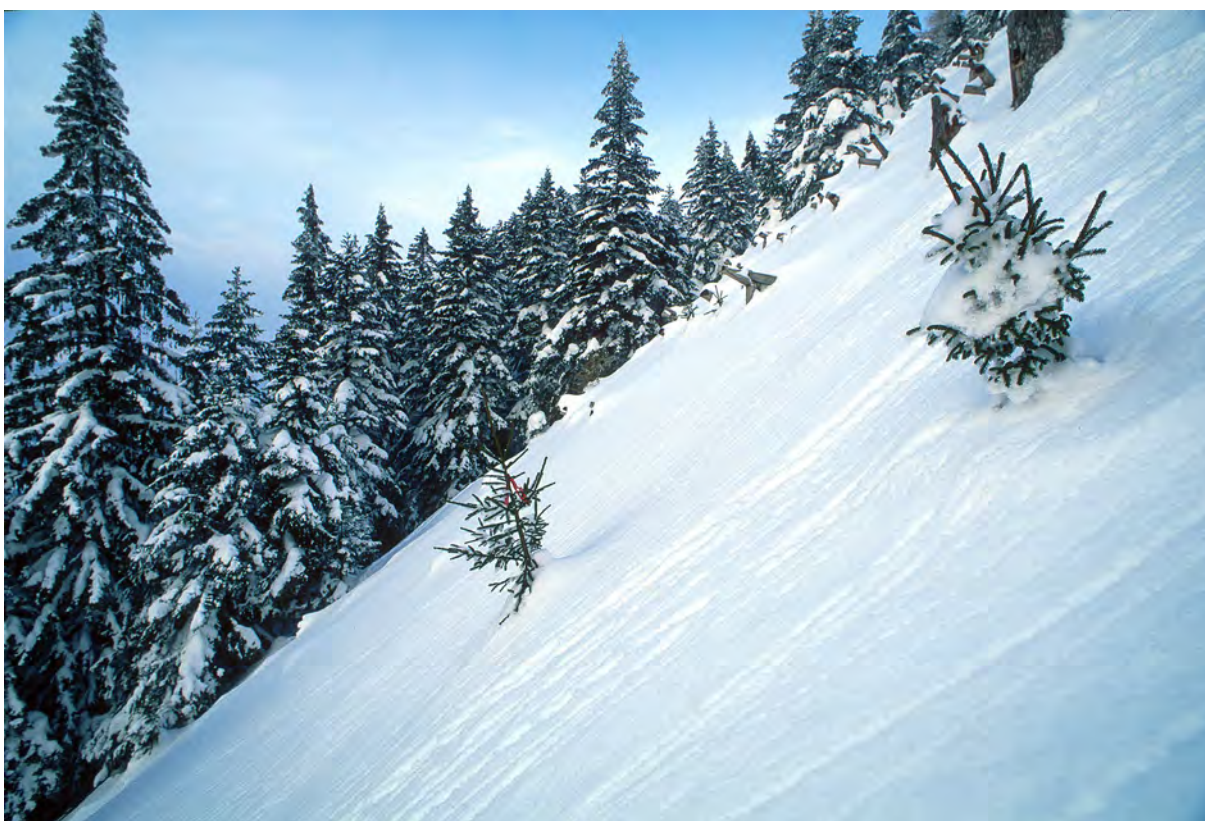
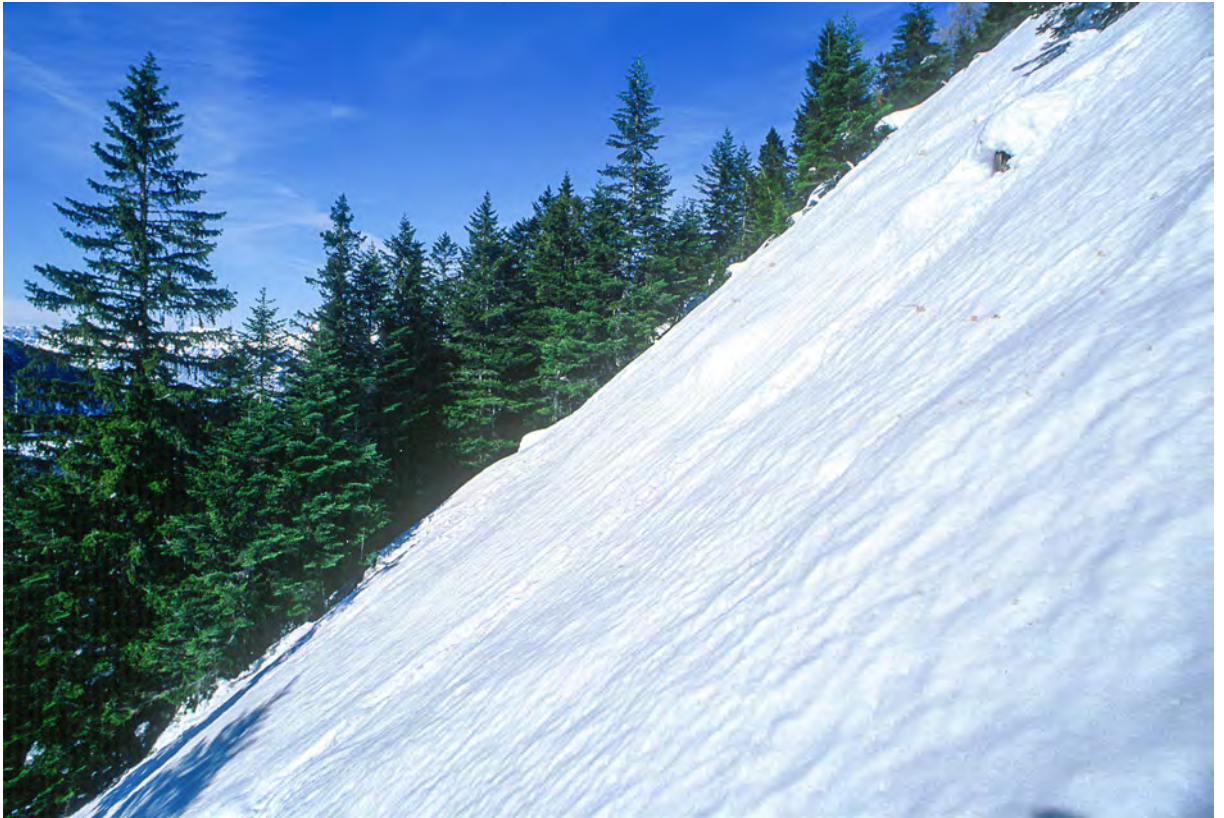
Der «Lawinenwinter» 1999 war ein extremer Test für die Verjüngung und den Verbau an diesem Hang. Im Verlaufe des Monats Februar wurde die Verjüngung mitsamt den Dreibeinböcken vollständig eingeschneit (Abb. 22 und 23). Bei der Ausaperung kamen interessante Details zum Vorschein (Abb. 24 bis 33). Pflanzen, die in unmittelbarer Nähe zum Dreibeinbock stehen, sind gut geschützt (Abb. 30 und 31 – gleicher Ausschnitt). Pflanzen, die etwas abseits stehen, werden gebrochen oder entwurzelt oder umgelegt – solange sie noch biegsam sind (Abb. 28 und 29). Die Wirkung der Pfählungen ist beschränkt, da sie weniger stabil sind und eine geringere Wirkungshöhe haben als Dreibeinböcke (Abb. 32 und 33).
