Wiederbewaldung nach «Vivian 1990»

Weiserfläche «Grot», Kt. SG, Pfäfers, St. Margrethenberg

Teil 1: Dokumentation 1990 - 2021

Thematik: Gleitschnee – Streuschäden nicht geräumt
Naturverjüngung + Pflanzung + Dreibeinböcke

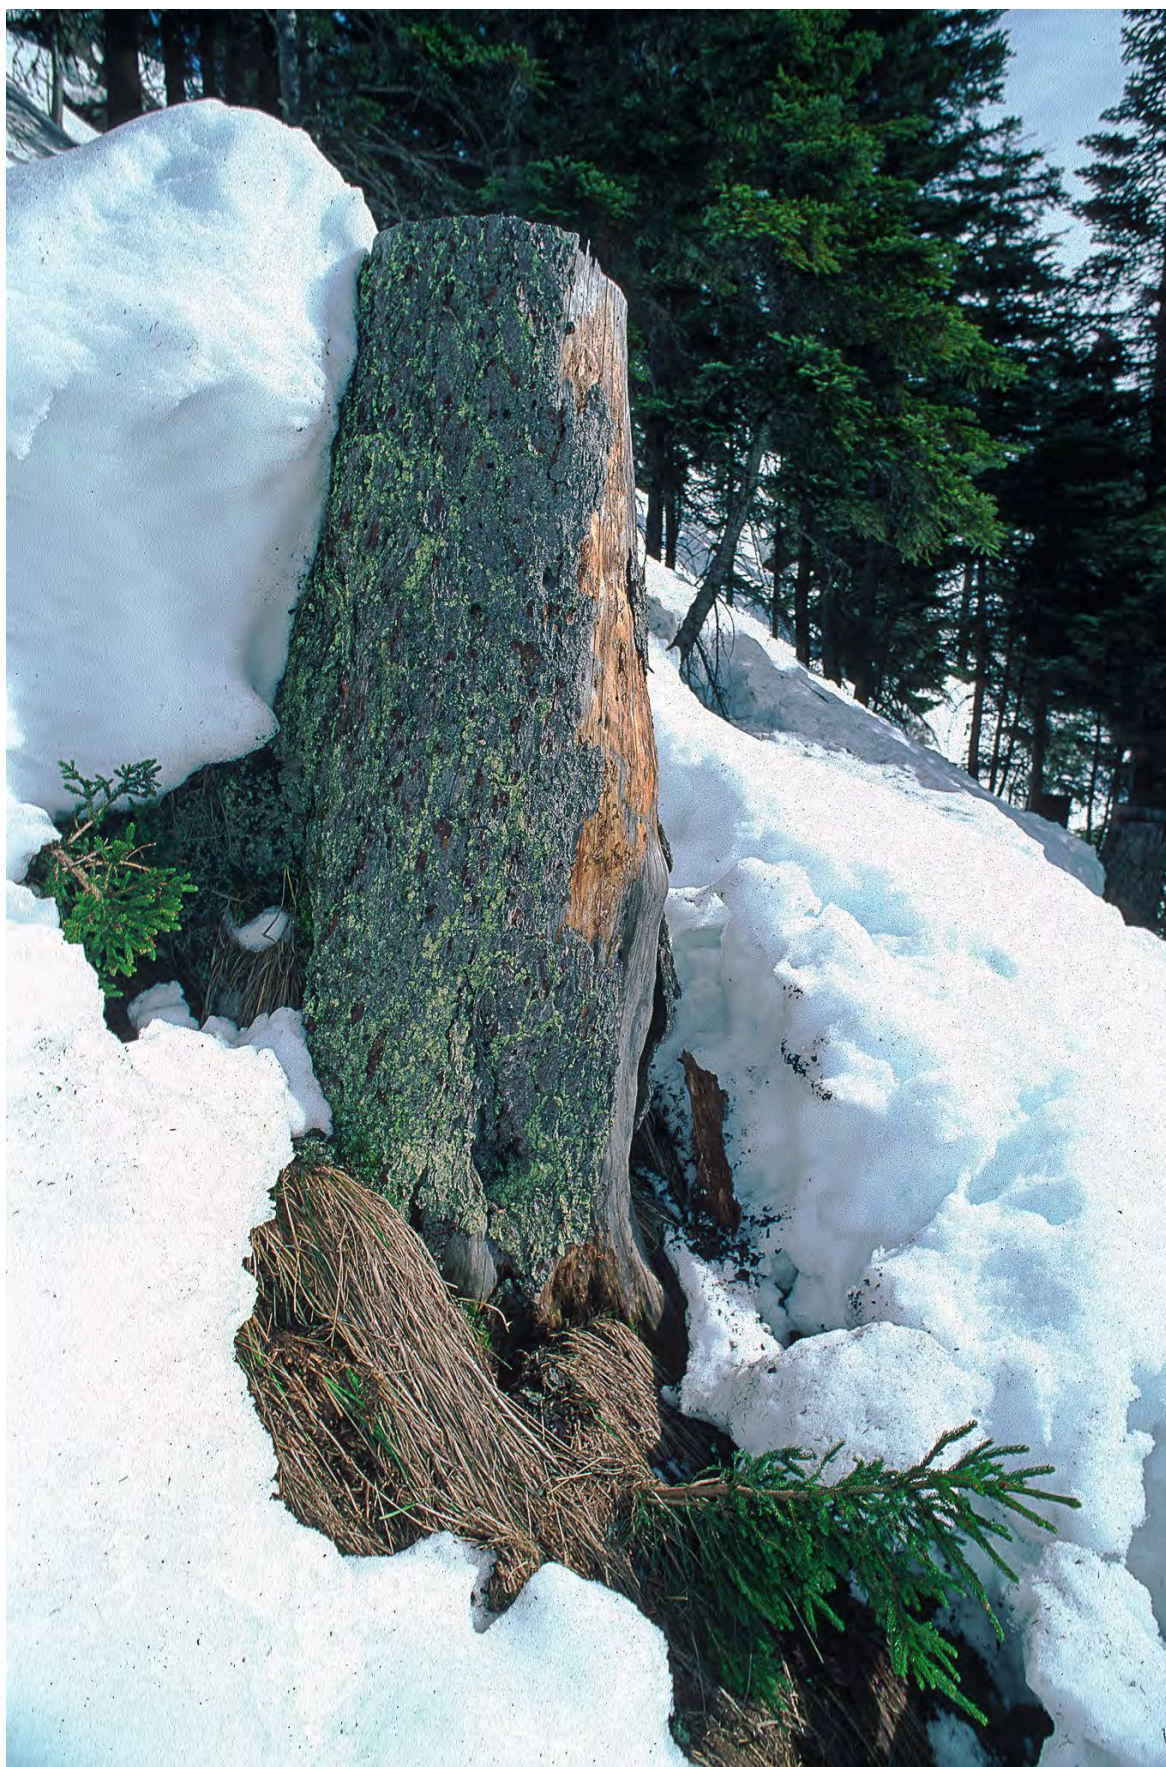
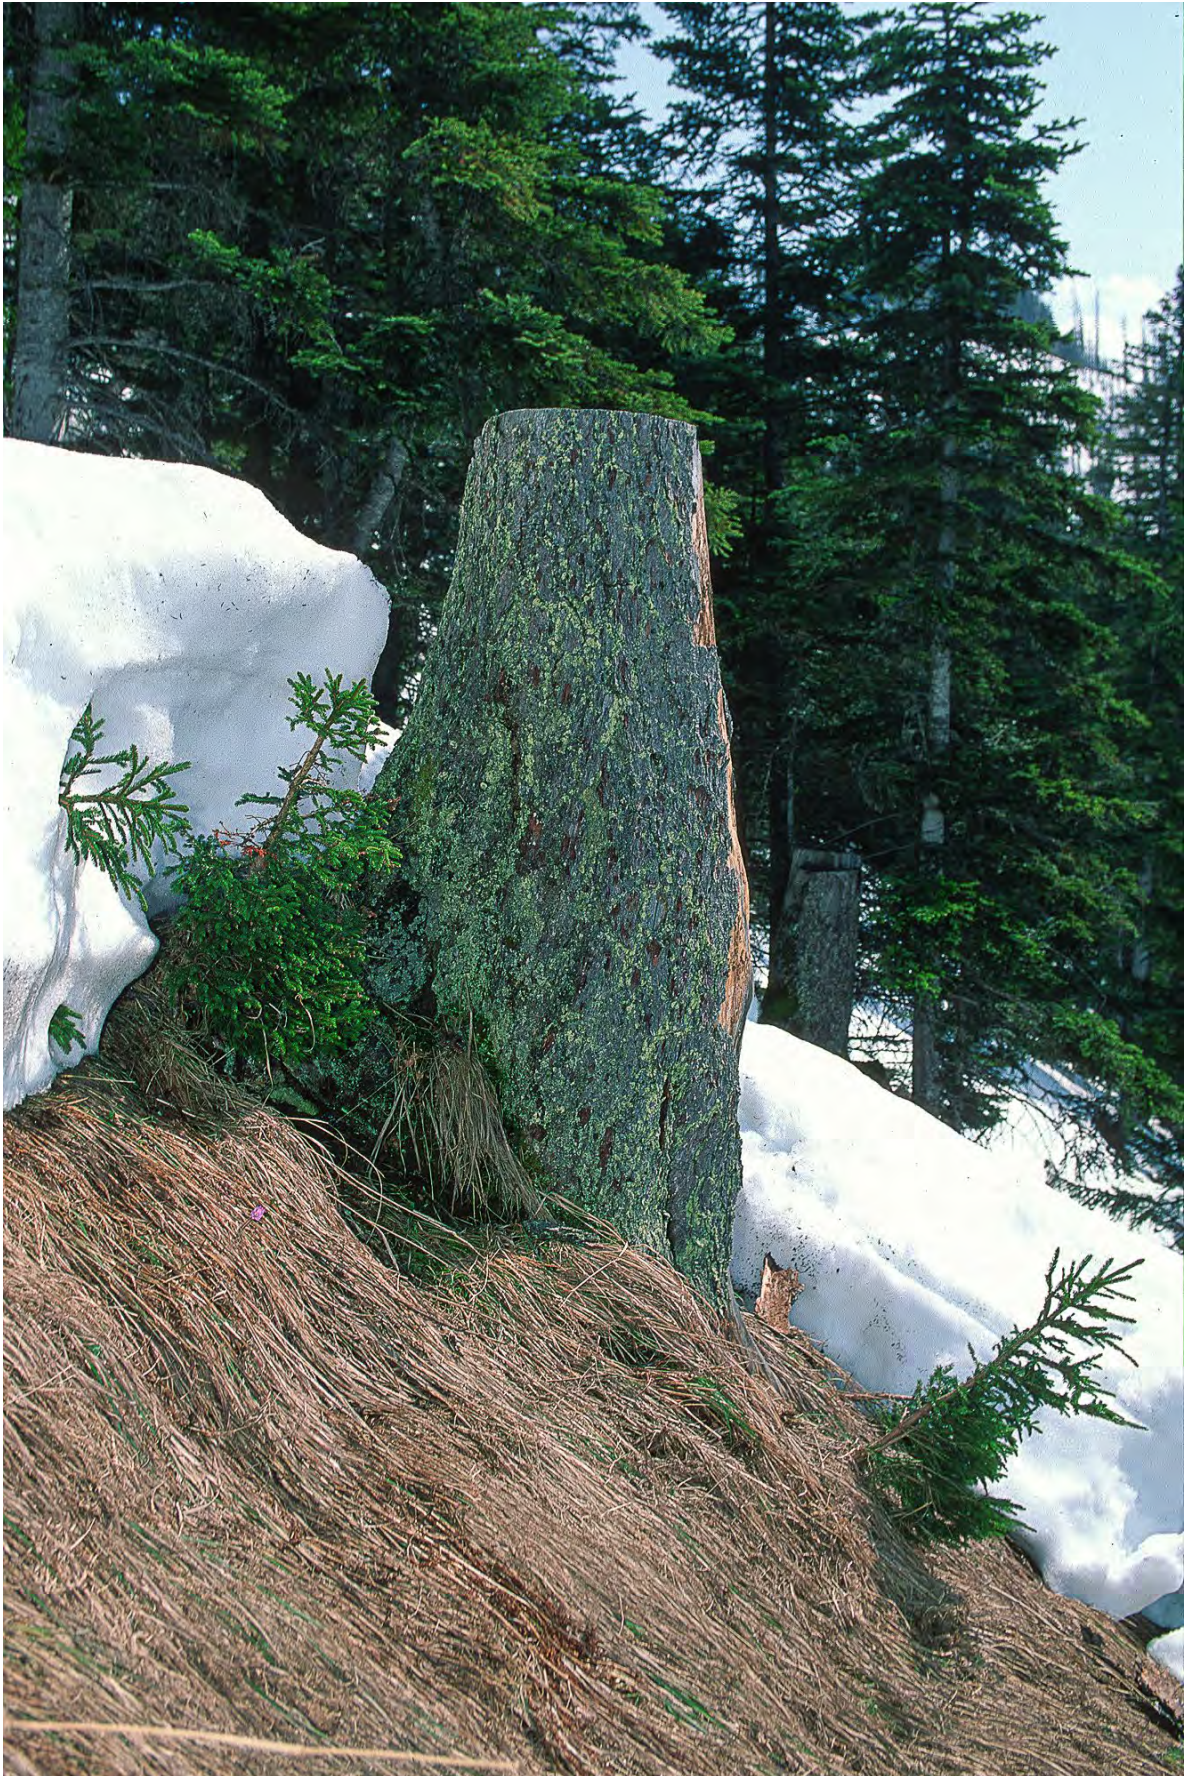
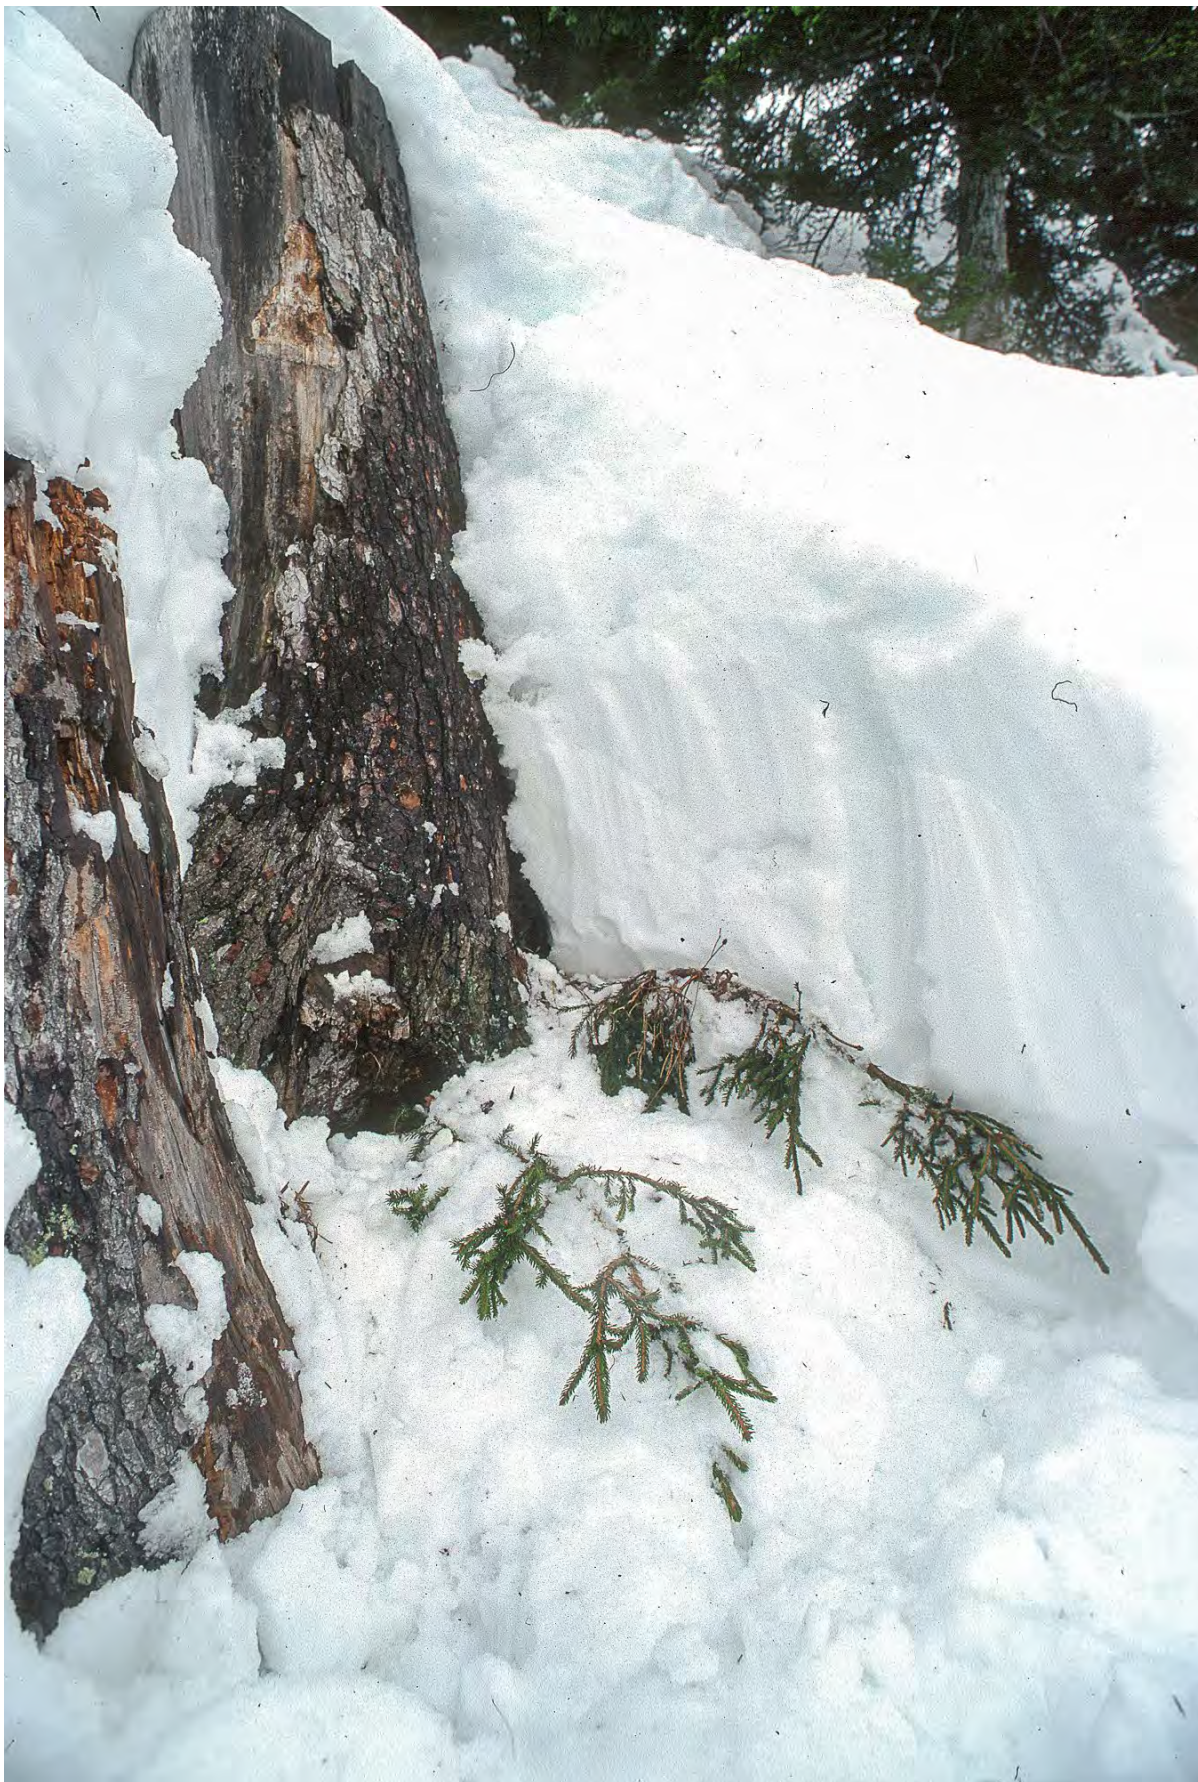
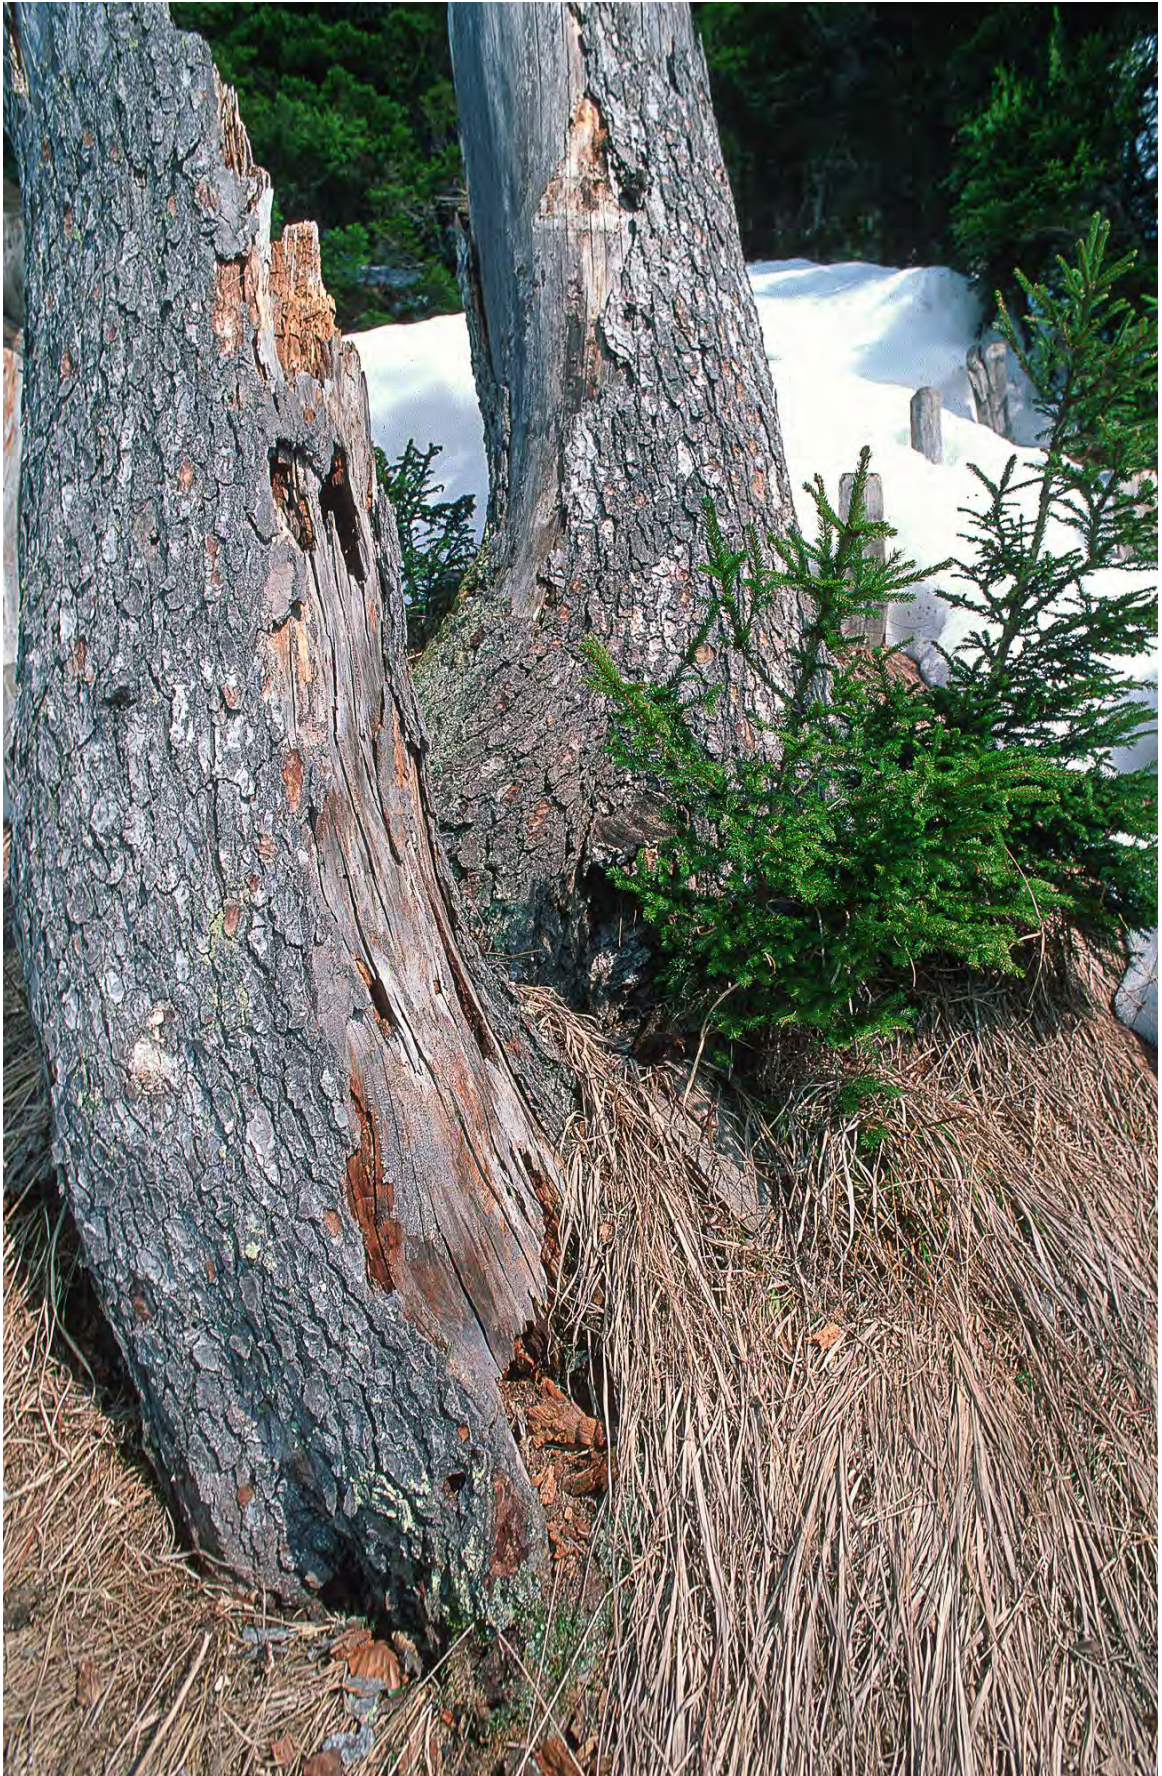
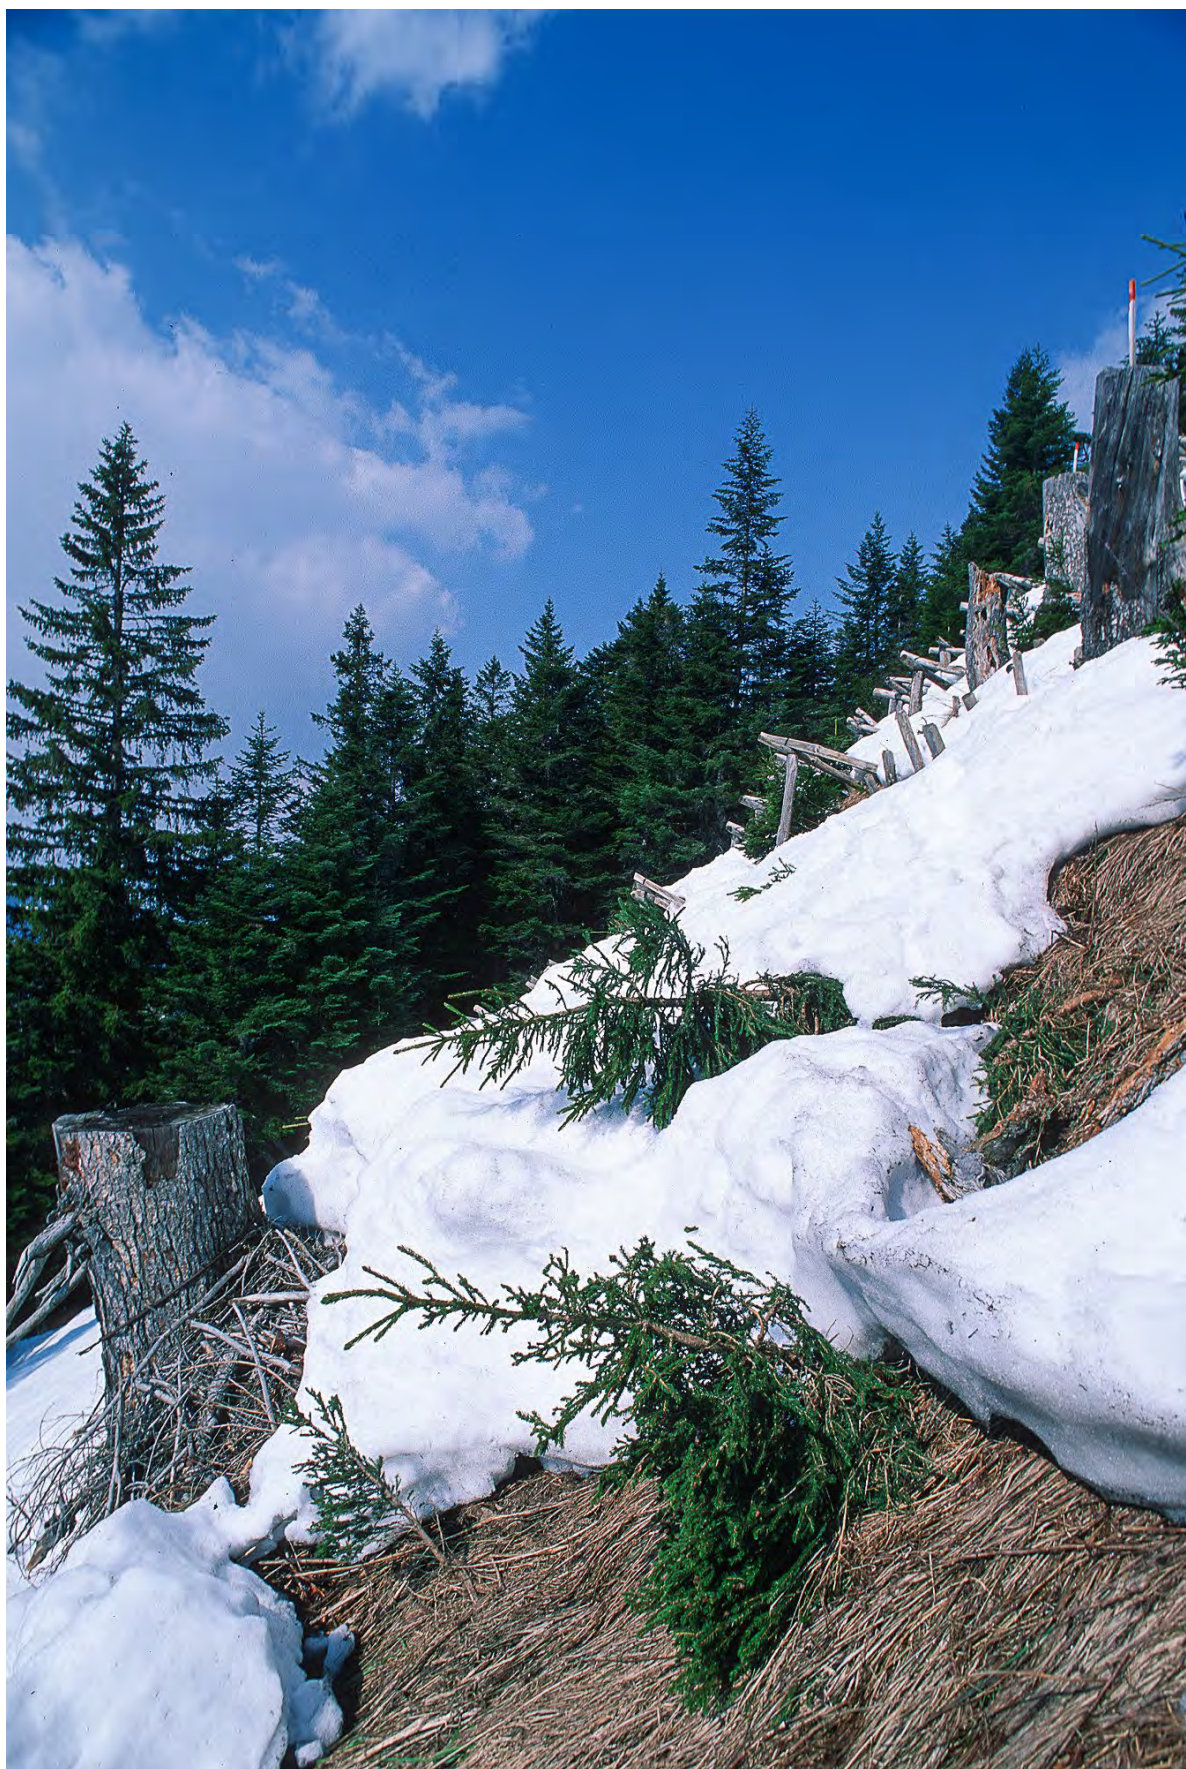
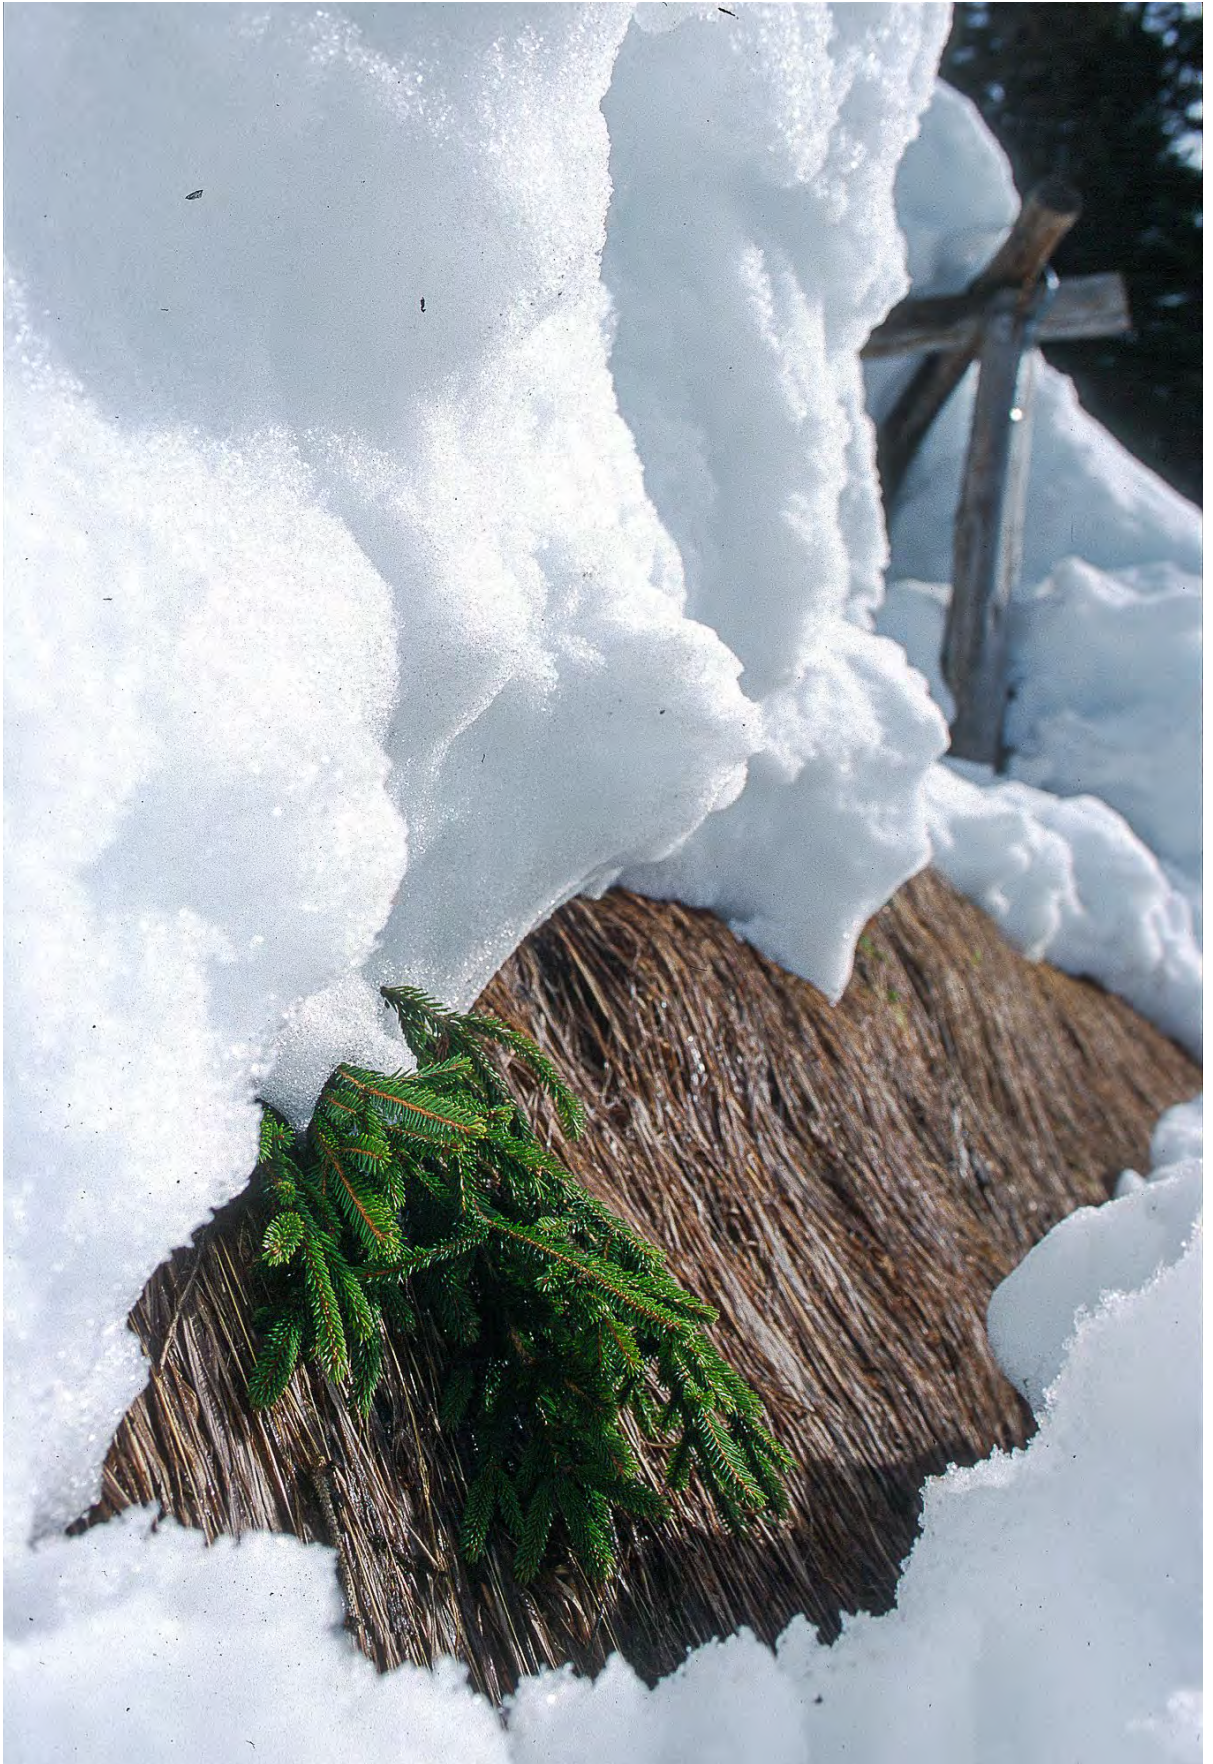
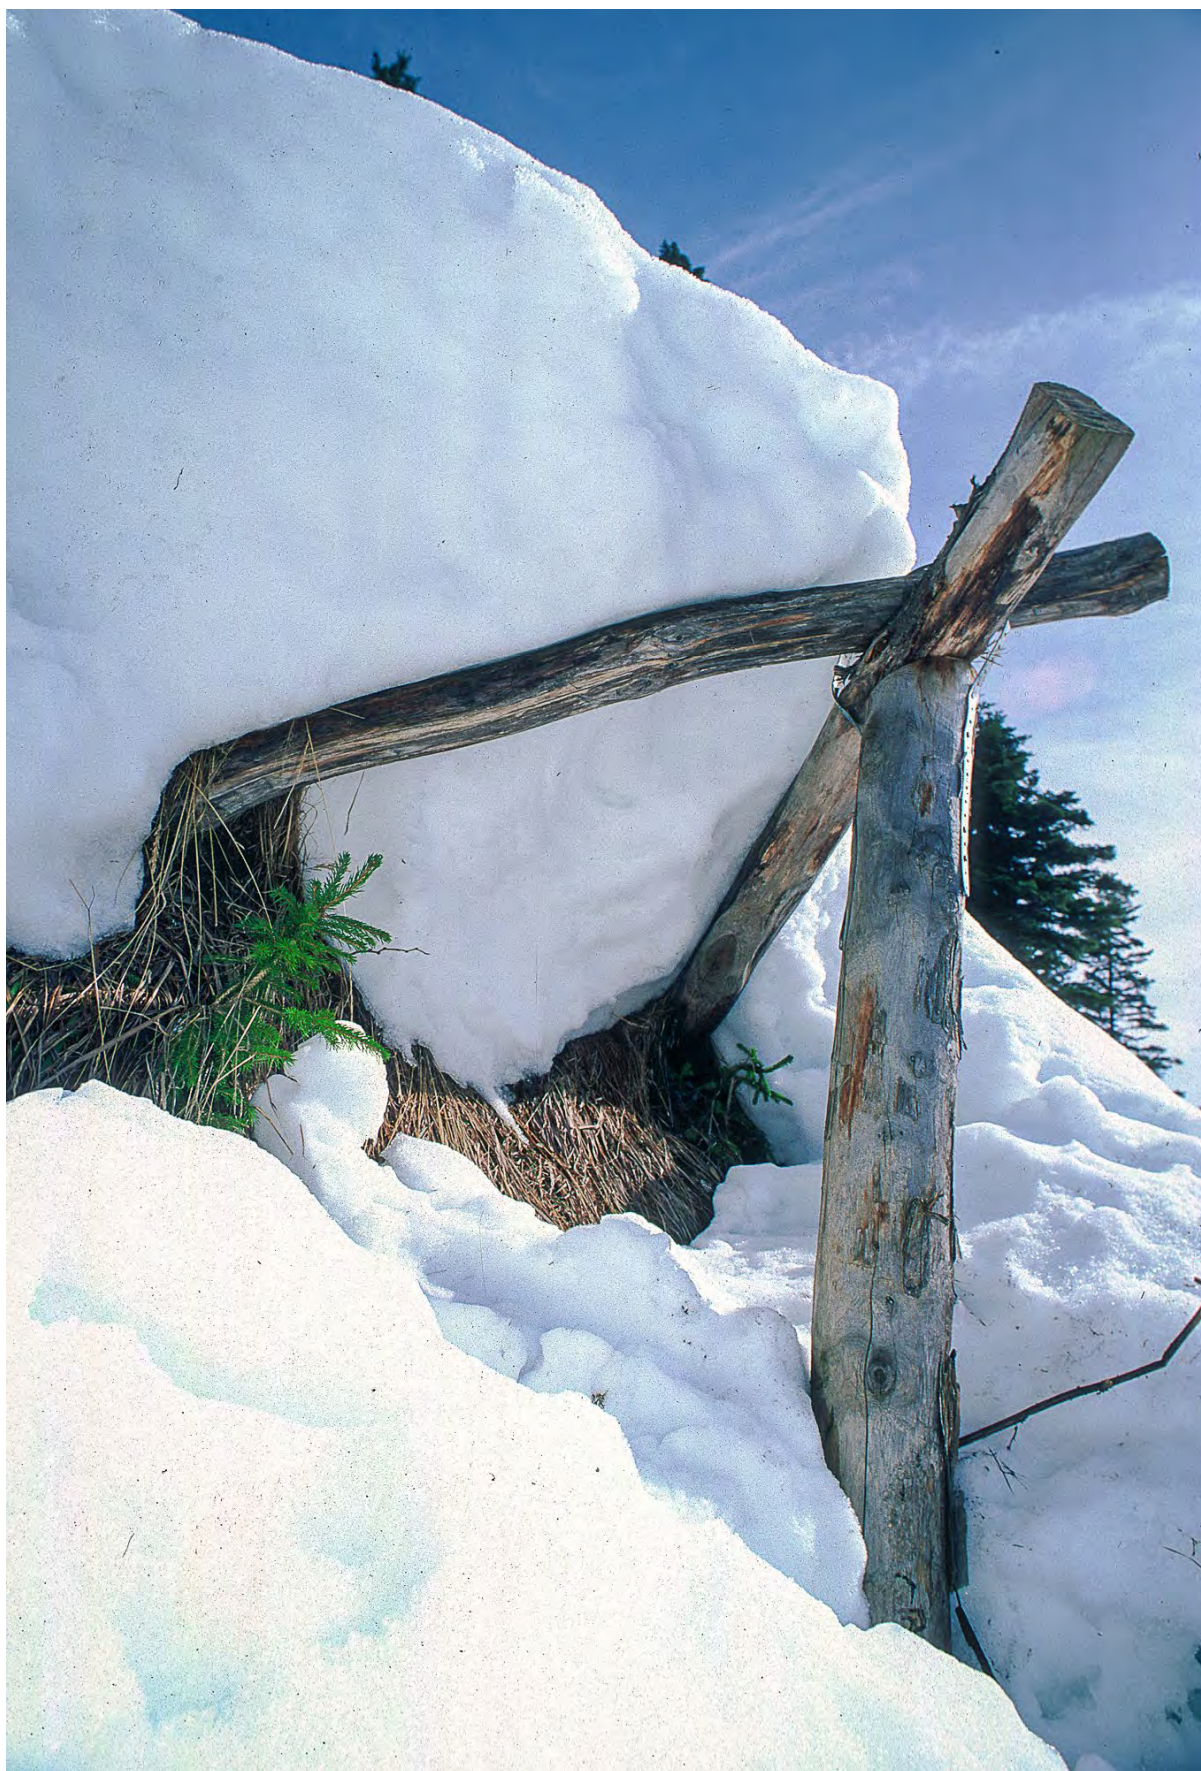
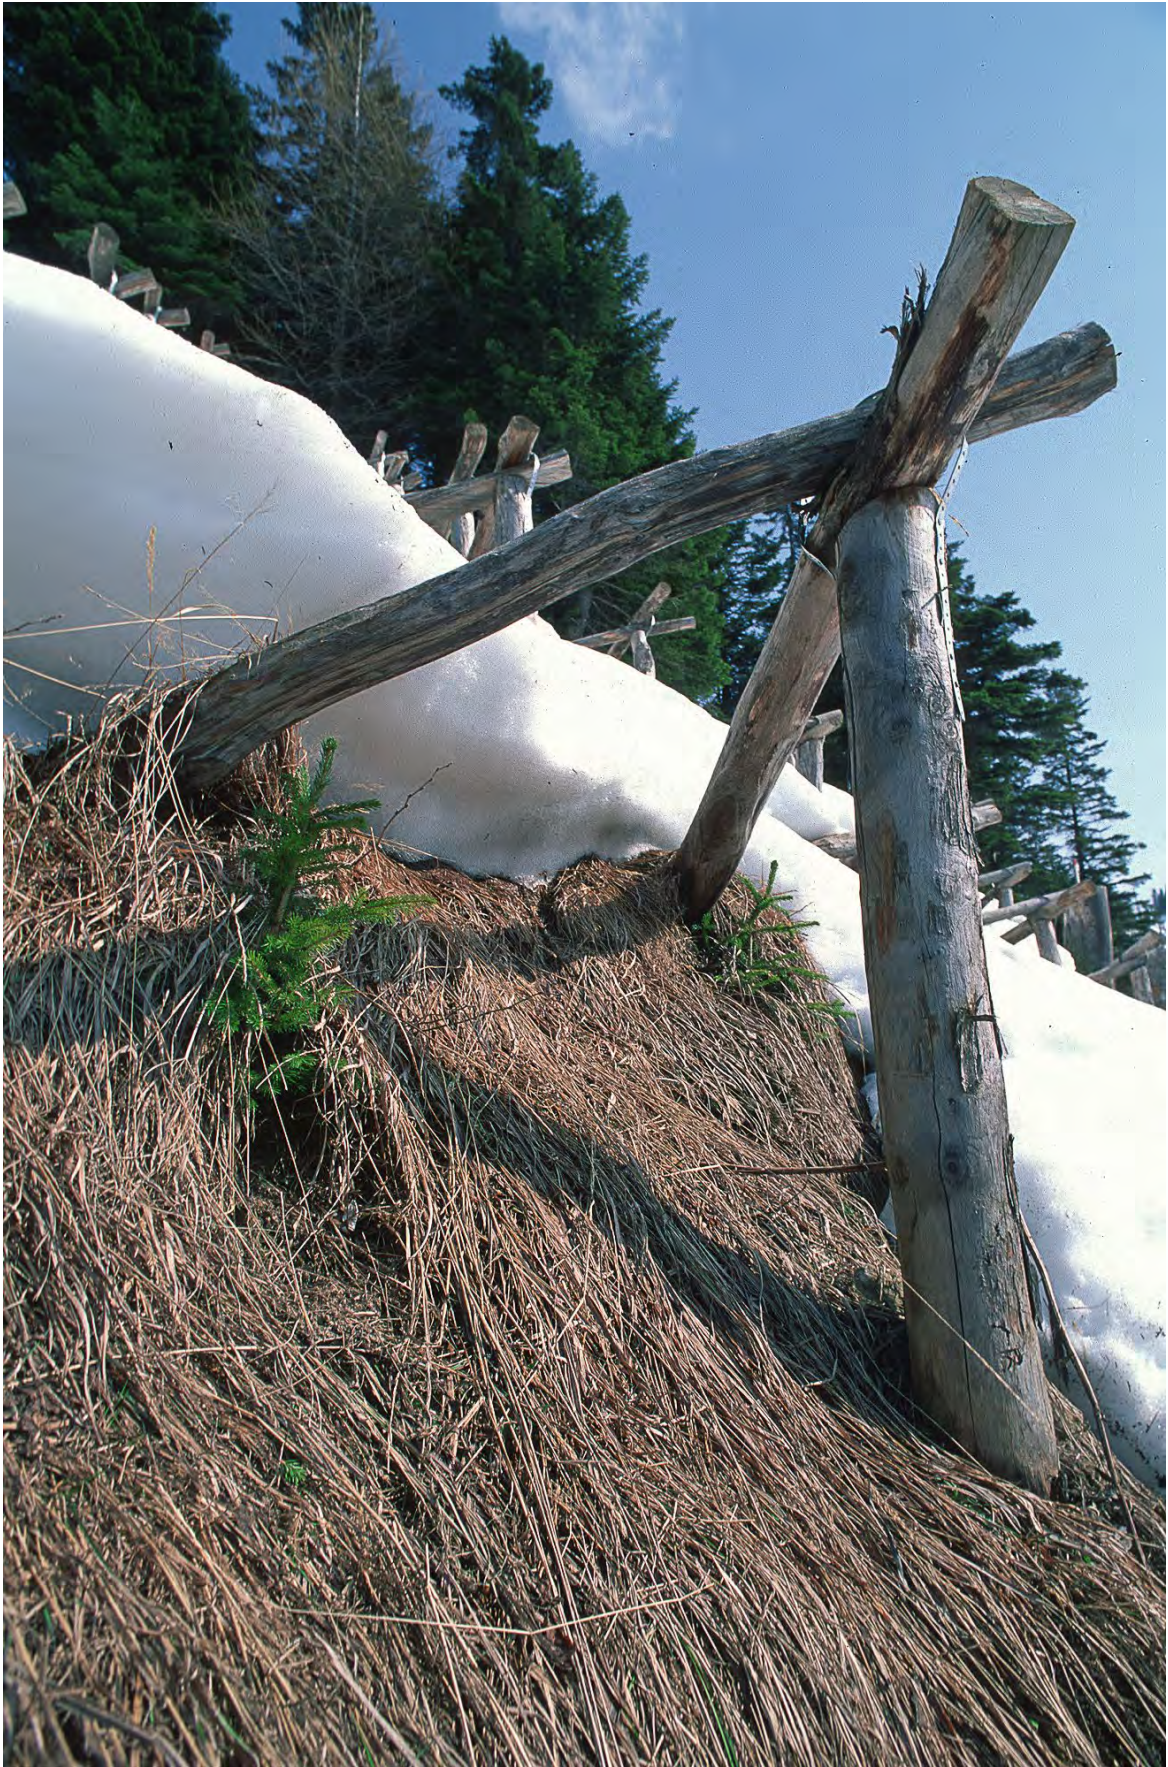
Abb. 24: 1999-03-142 Bild-Nr. Dia W5a-0144

Abb. 25: 1999-04-02 Bild-Nr. Dia W5a-0154

Abb. 26: 1999-03-14 Bild-Nr. Dia W5a-0126

Abb. 27: 1999-04-02 Gleiche Situation wie Abb. 26. Bild-Nr. Dia W5a-0155

Abb. 28: 1999-04-02 Bild-Nr. Dia W5a-0164

Abb. 29: 1999-03-14 Bild-Nr. Dia W5a-0130

Abb. 30: 1999-03-14 Bild-Nr. Dia W5a-0138

Abb. 31: 1999-04-02 Gleicher 3BB wie Abb. 30. Bild-Nr. Dia W5a-0156

Der «Lawinenwinter» 1999 war ein extremer Test für die Verjüngung und den Verbau an diesem Hang. Im Verlaufe des Monats Februar wurde die Verjüngung mitsamt den Dreibeinböcken vollständig eingeschneit (Abb. 22 und 23). Bei der Ausaperung kamen interessante Details zum Vorschein (Abb. 24 bis 33). Pflanzen, die in unmittelbarer Nähe zum Dreibeinbock stehen, sind gut geschützt (Abb. 30 und 31 – gleicher Ausschnitt). Pflanzen, die etwas abseits stehen, werden gebrochen oder entwurzelt oder umgelegt – solange sie noch biegsam sind (Abb. 28 und 29). Die Wirkung der Pfählungen ist beschränkt, da sie weniger stabil sind und eine geringere Wirkungshöhe haben als Dreibeinböcke (Abb. 32 und 33).

Nur einzelne Dreibeinböcke wurden durch die Schneelast beschädigt und mussten ersetzt bzw. repariert werden. Die Baugeometrie muss unbedingt beachtet werden. An dem steilen Hang mit relativ flachgründigen Boden haben sich die mit Seilen verankerten Schwellen bewährt. Durch einen eher engen Abstand zwischen den Dreibeinböcken kann das Risiko von Schäden verringert werden. Wenn die Böcke nicht standhalten, kann die Arbeit von Jahrzehnten zu-nichte gemacht werden. (Vergl. dazu: Franz Leuenberger 2003, Bauanleitung Gleitschneeschutz und temporärer Stützverbau, Eidgenössisches Institut für Schnee- und Lawinenforschung SLF, Davos.)

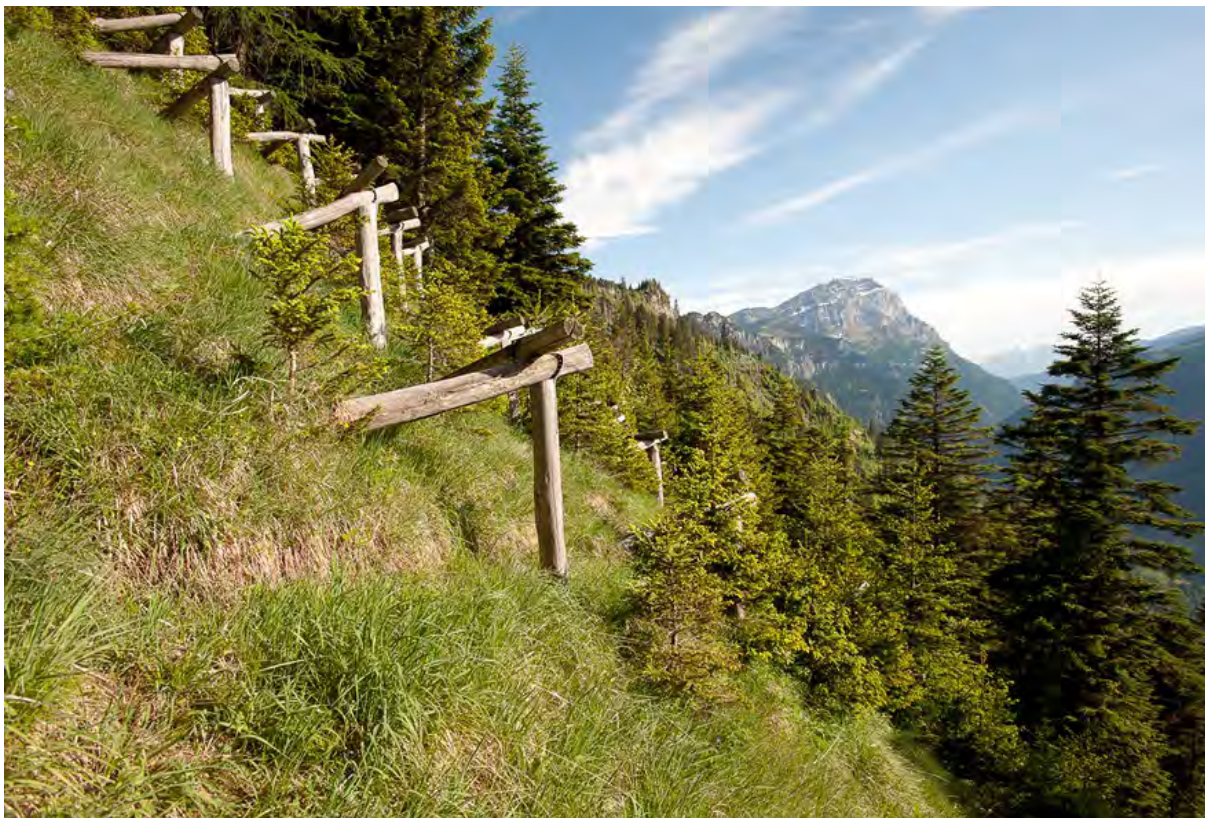
Nach über 20 Jahren hat die Verjüngung erst eine Höhe von ungefähr 50 bis 100 cm erreicht (Abb. 34 und 35). Die Abb. 35 aus dem Jahr 2911 lässt sich mit der Abb. 16 von 1991 vergleichen. In den folgenden 10 Jahren verlief die Entwicklung schneller, sodass es «leider» nicht mehr möglich ist, den gleichen Ausschnitt zu fotografieren. Einen Eindruck über den Zustand nach einem weiteren Extremwinter zeigen die Fotos vom Frühjahr 2019 (Abb. 53 bis 56), die in der Nähe der verbauten Fläche aufgenommen wurden. Ohne Schutz sind auch grössere Bäume immer noch nicht gesichert.

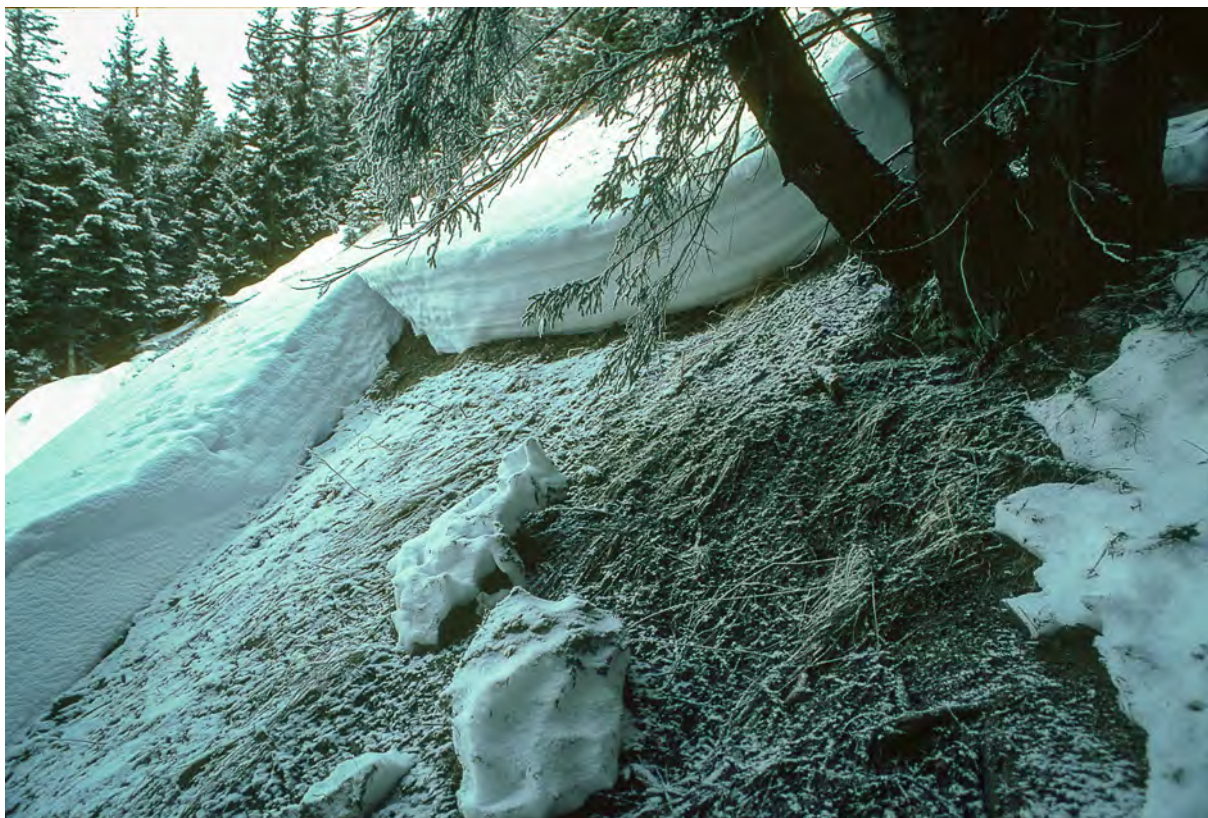
Abb. 36: Datum: 1996-12-15 Bild-Nr.: Dia W5a-0049

Die Fläche entspricht nur knapp den Anforderungen von NaiS betr. Lückengrösse. Die Fläche ist stark vergrast und weist kaum Bodenrauigkeit auf. Wie erwähnt wird die Fläche von den Jägern gemäht, und trotzdem sind hier oft Schneebewegungen zu beobachten (Abb. 36).
