Wiederbewaldung nach «Vivian 1990»

Weiserfläche «Grot», Kt. SG, Pfäfers, St. Margrethenberg

Teil 1: Dokumentation 1990 - 2021

Thematik: Gleitschnee – Streuschäden nicht geräumt
Naturverjüngung + Pflanzung + Dreibeinböcke

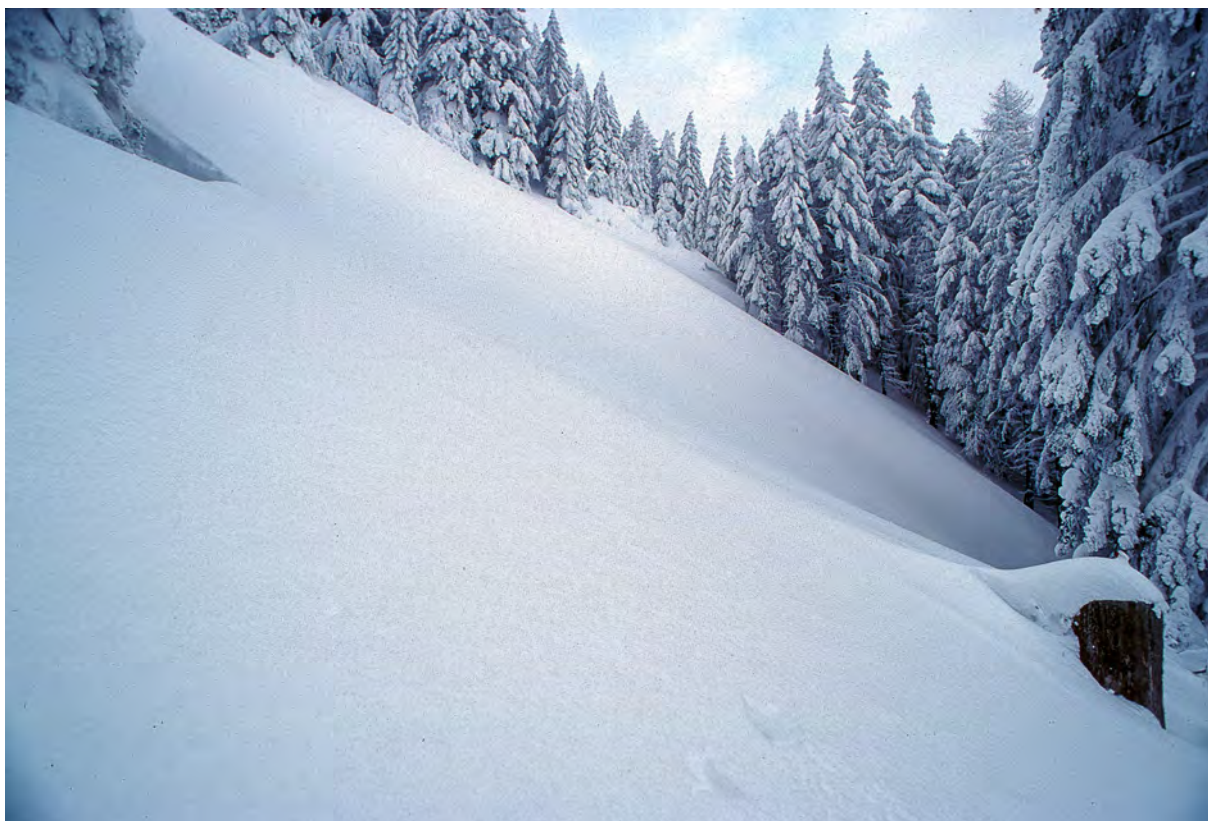
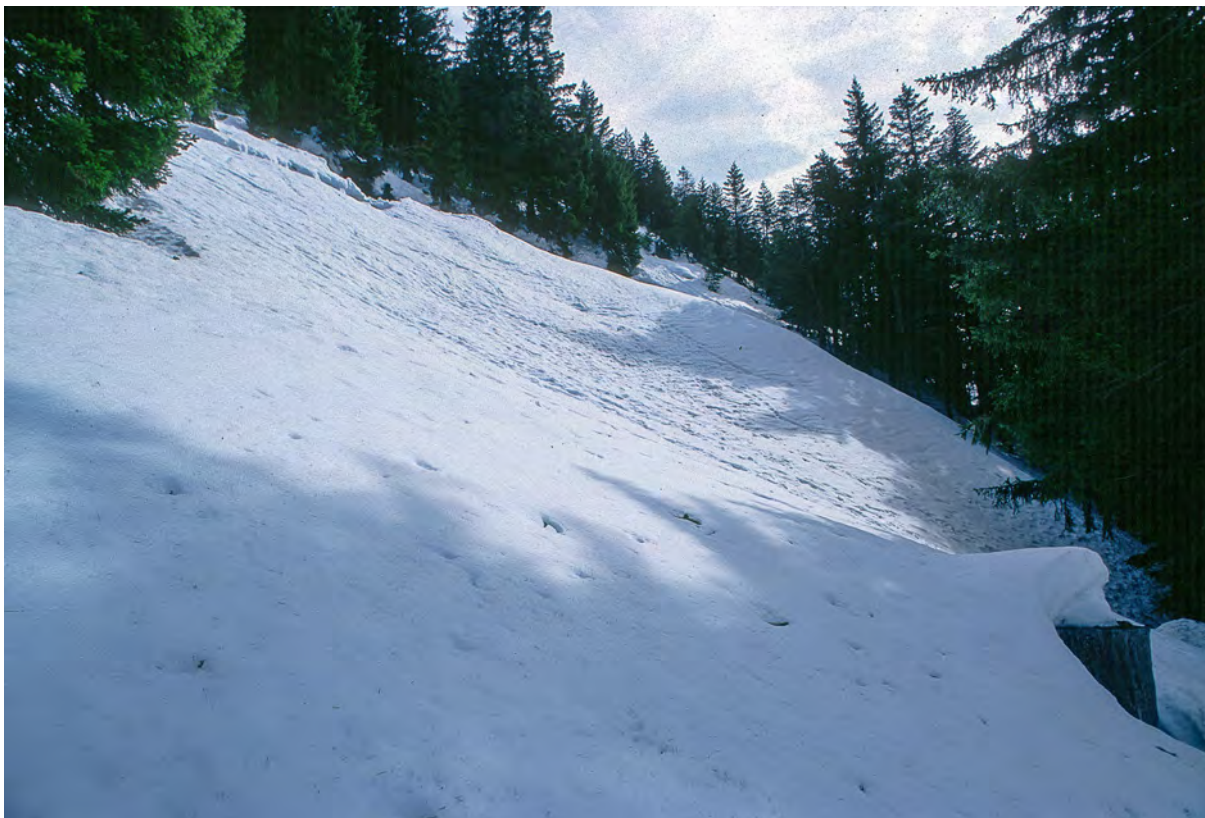
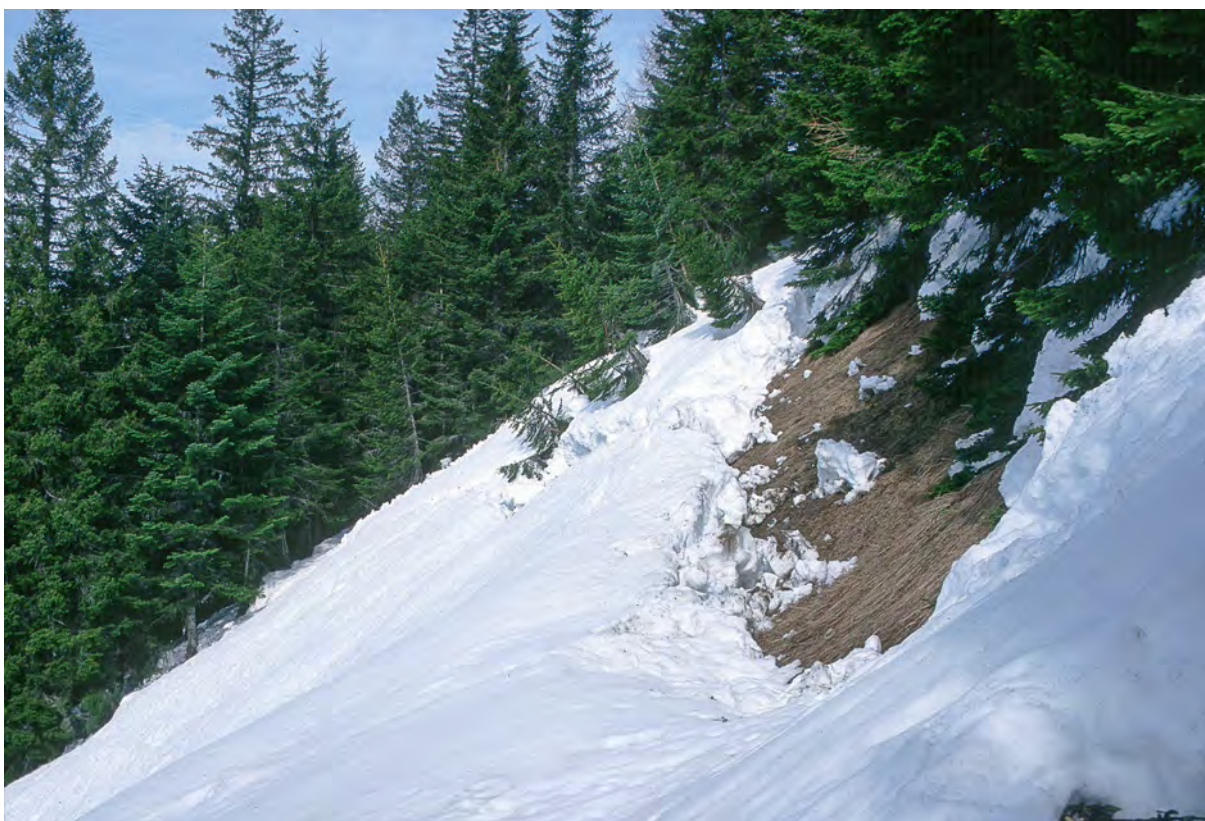
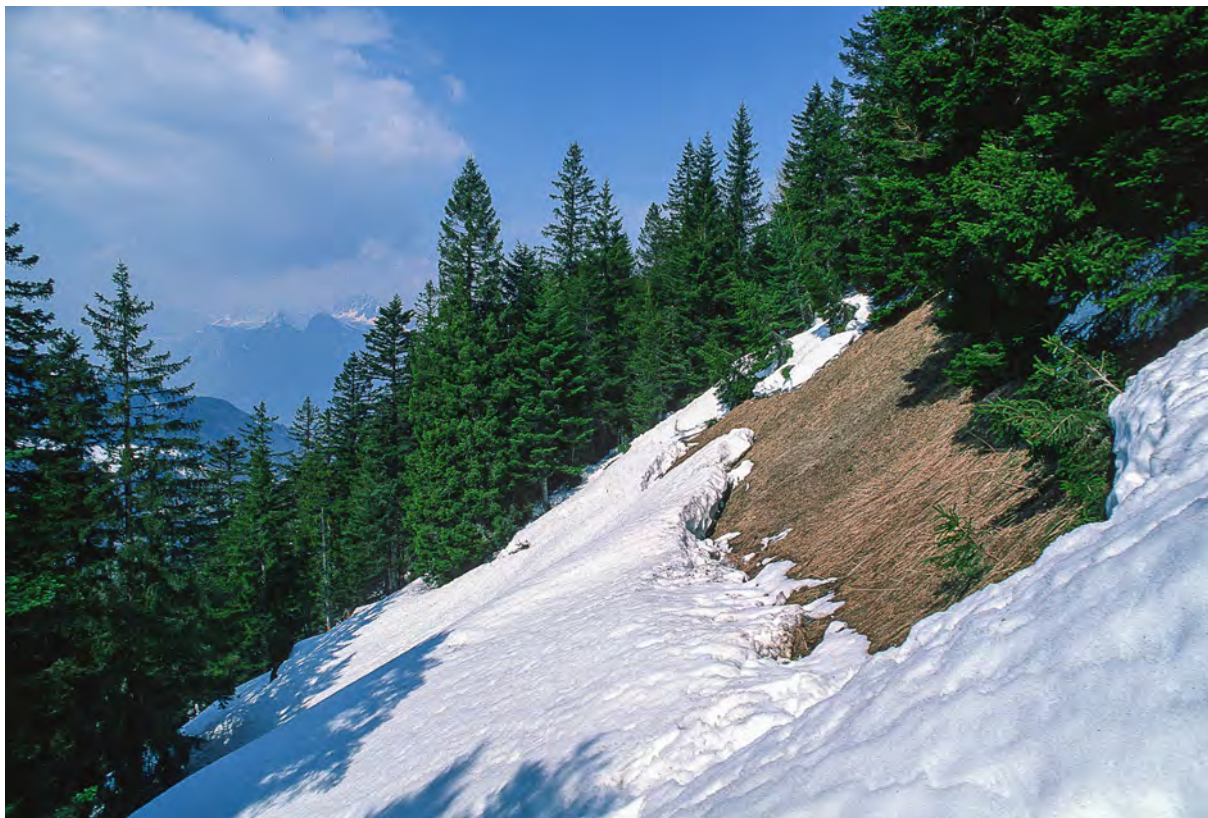
Im «Lawinenwinter» 1999 ist keine Lawine angebrochen, aber die Schneedecke ist trotzdem um mehrere Meter abgeglichen (Abb. 37 bis 40). Am Rand der Fläche kann der Einfluss der Schneebewegungen gut beobachtet werden. Die beiden Bilder von 1999 (Abb. 41) und 2019 (Abb. 42) zeigen die gleiche Stelle.

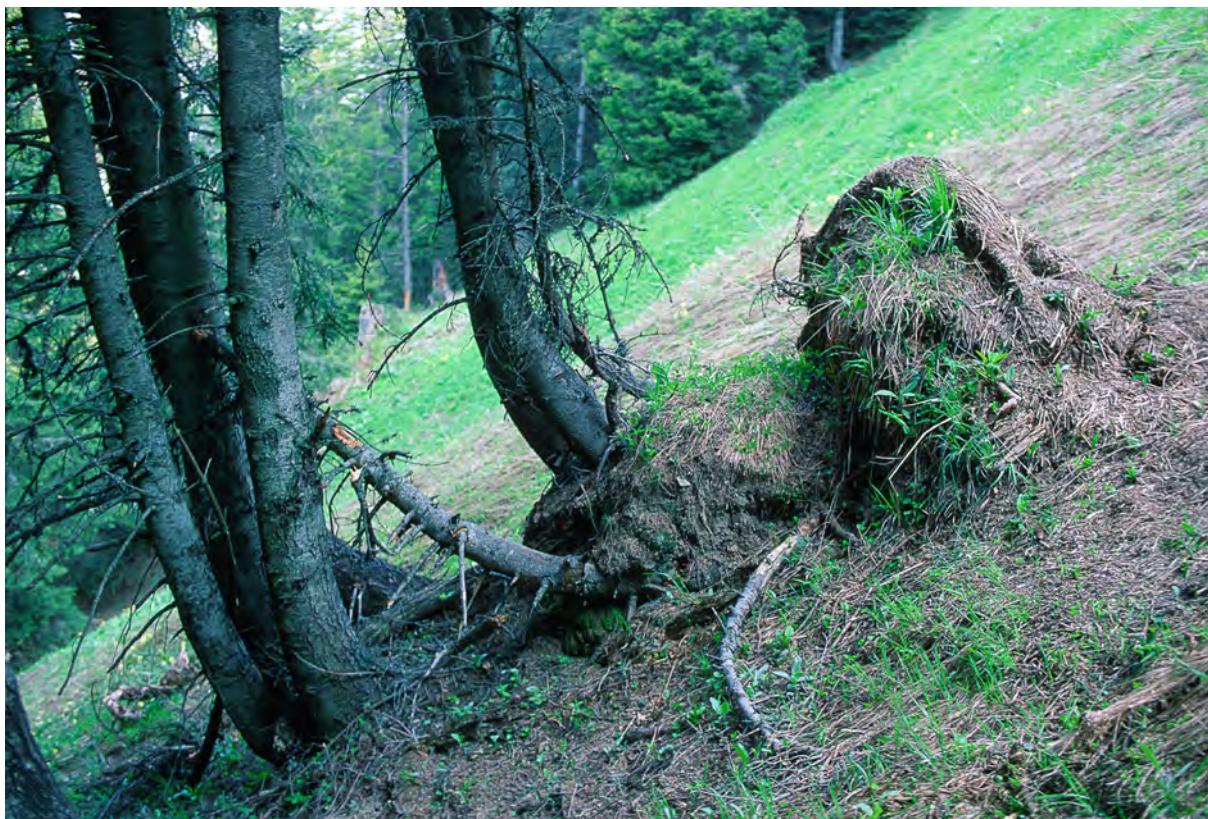
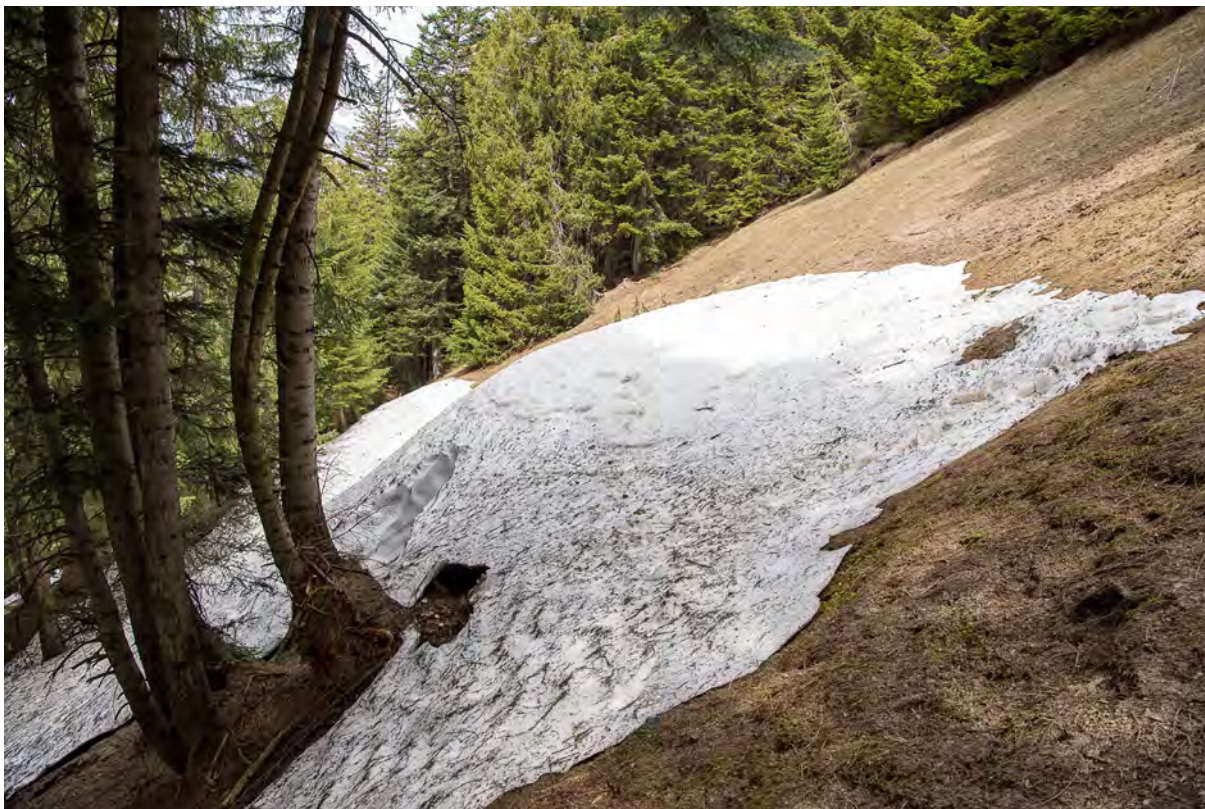
Abb. 41: Datum: 1999-05-28 Bild-Nr.: Dia W5a-0175 Rand der Teilfläche B

Abb. 42: Datum: 20190422 Bild-Nr.: 20190422-0032 Rand der Teilfläche B wie Abb.39

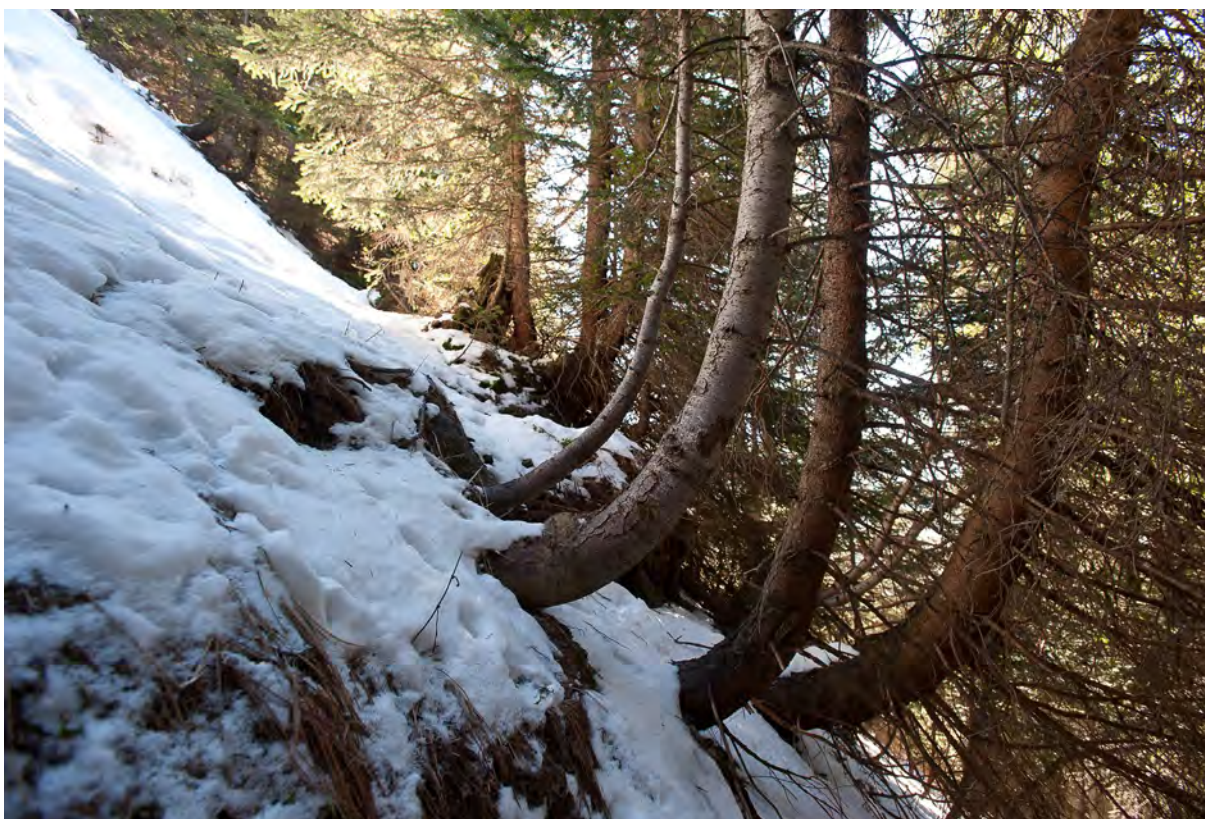
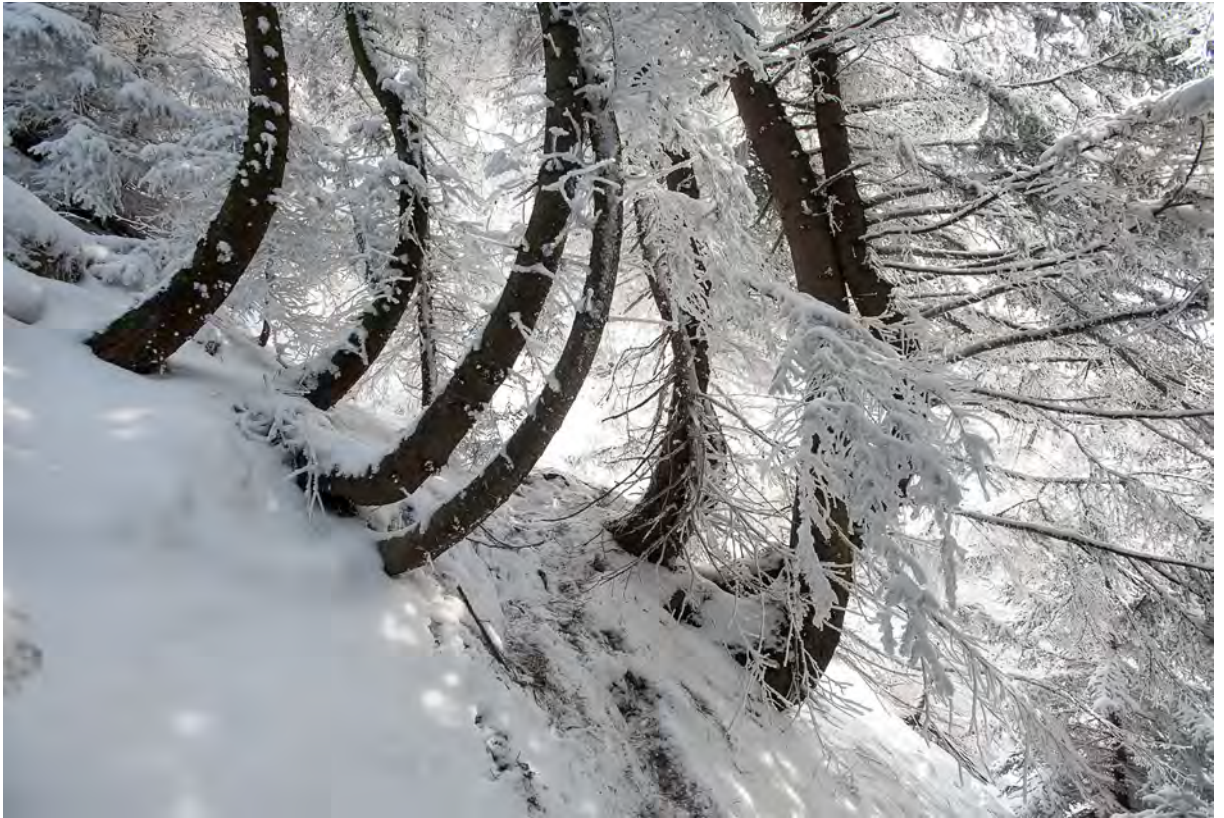
Die durch Schneebewegungen entstehenden Kräfte geben eine Erklärung für den Zustand der Bäume in den angrenzenden Bestandesteilen (Abb. 43 und 44).

Abb. 43: Datum: 2011-02-02 Bild-Nr.: 20110202-0006 Bestand zwischen Teilflächen A und B

Abb. 44: Datum: 20130314 Bild-Nr.: 20130314-0281 Bestand zwischen Teilflächen A und B

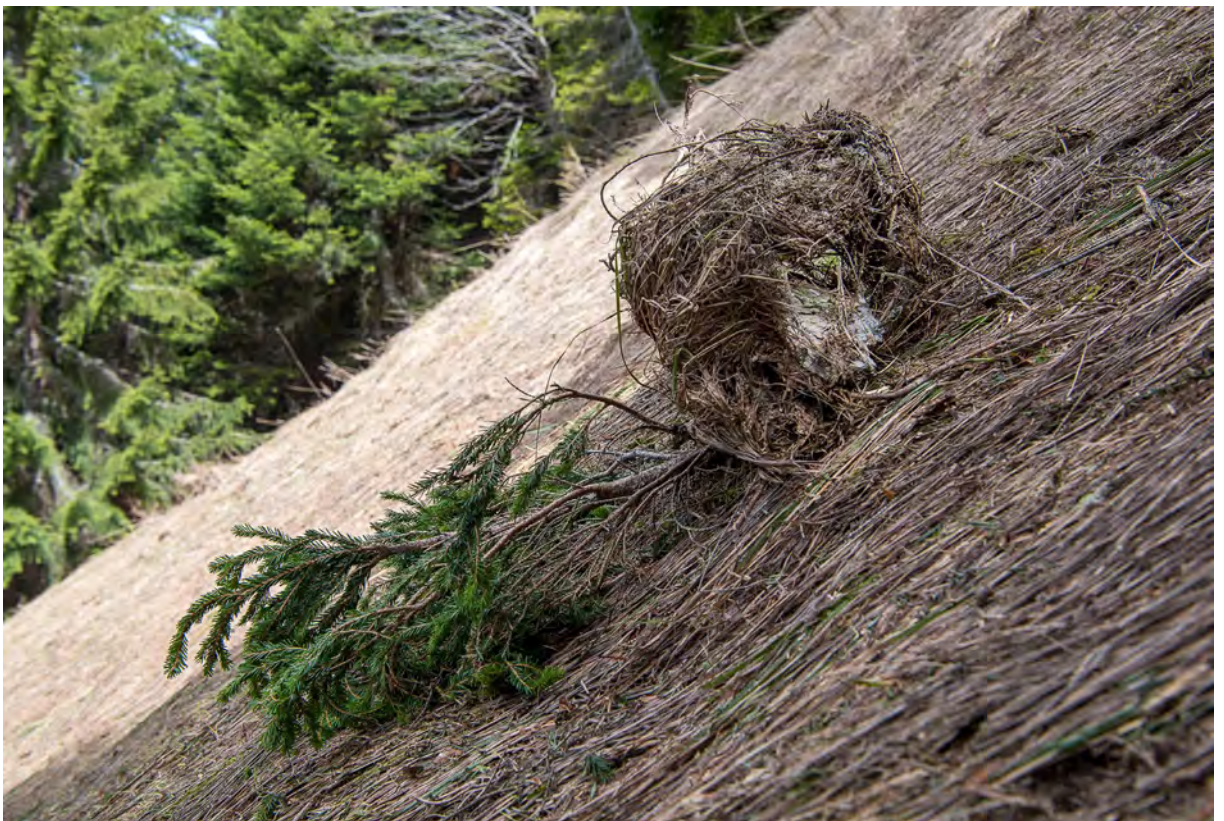
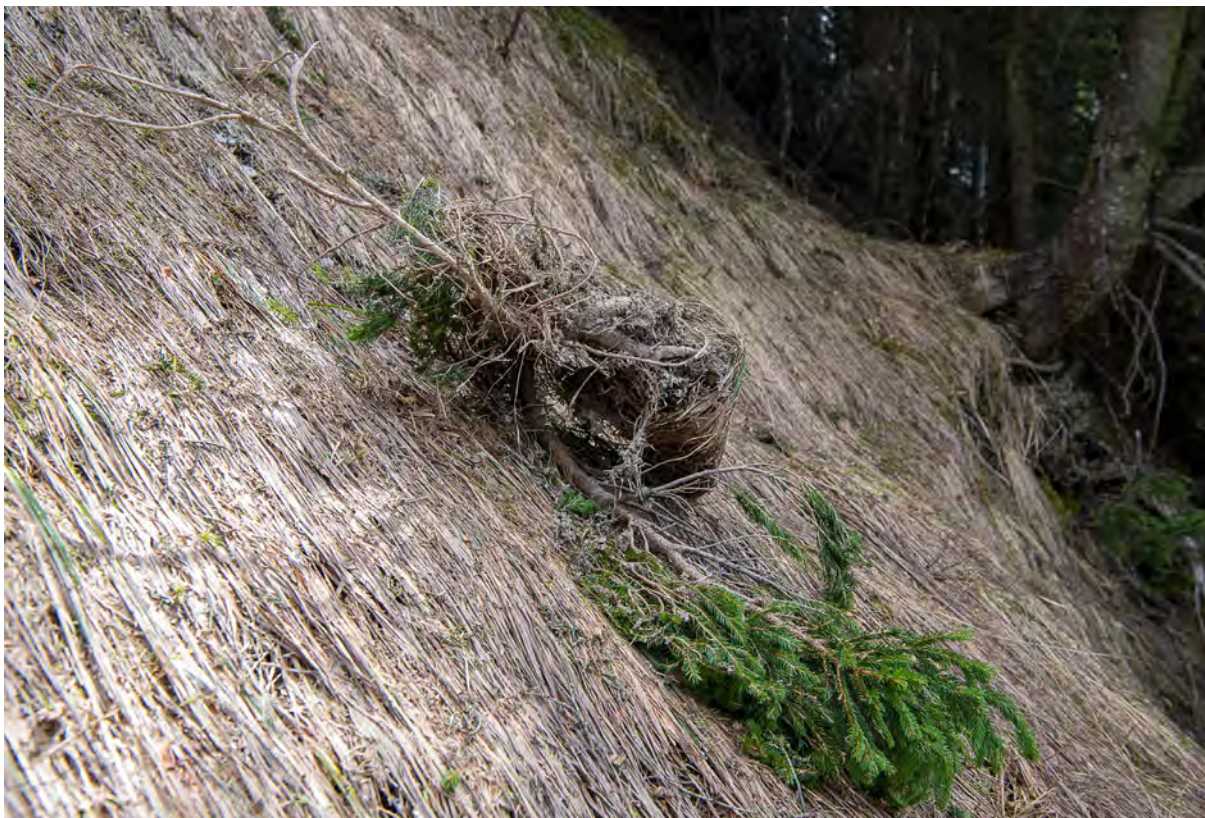
Durch das periodische Auftreten von Schneebewegungen wird die Fläche schleichend erweitert – auch nach oben. Die Fotos vom Frühling 2019 zeigen entwurzelte Bäume, die aus dem oberen Bestandesrand herausgerissen wurden (Abb. 45 und 46).

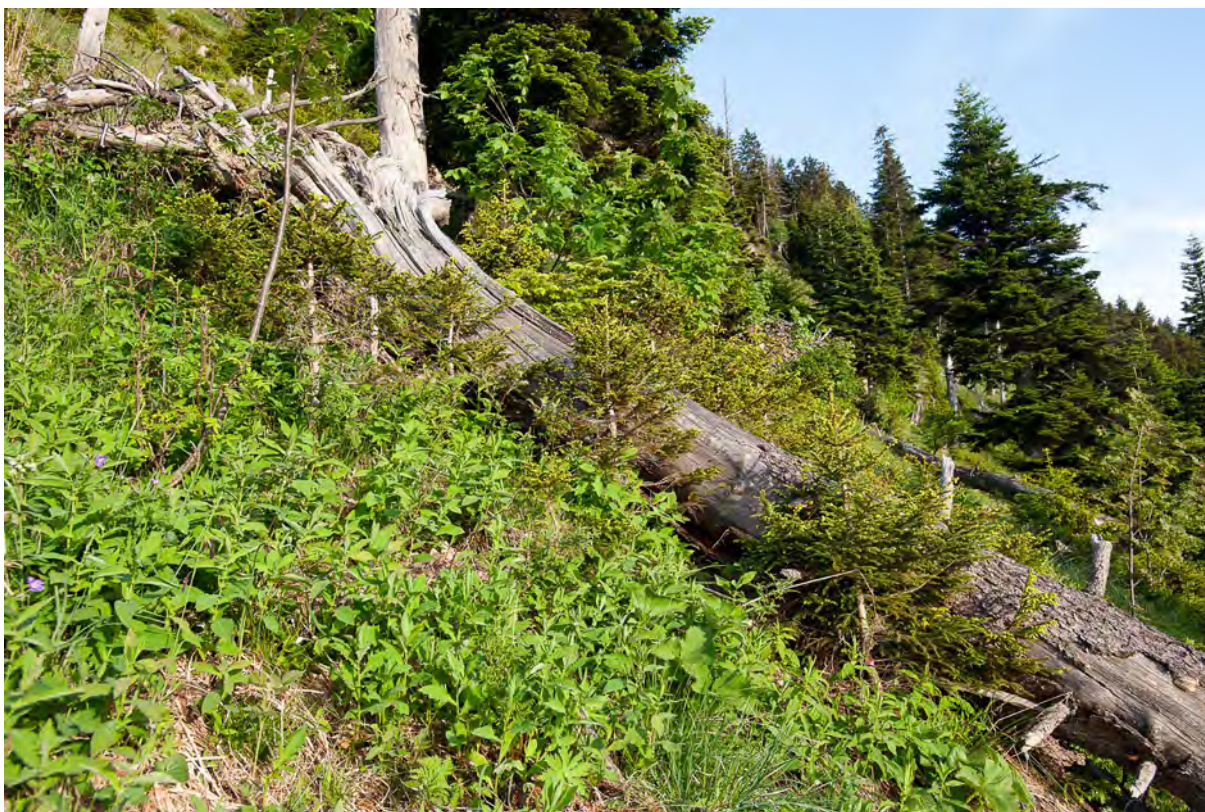
Die Pflanzungen entlang liegender Bäume haben sich positiv entwickelt. Diagonal oder auch in der Falllinie liegende Bäume sind bezüglich der Schneebewegungen besonders günstig (Abb. 47). Beim Vermorschen der Bäume ist das Risiko von Schäden am Jungwuchs geringer.

gepflanzte Fichten

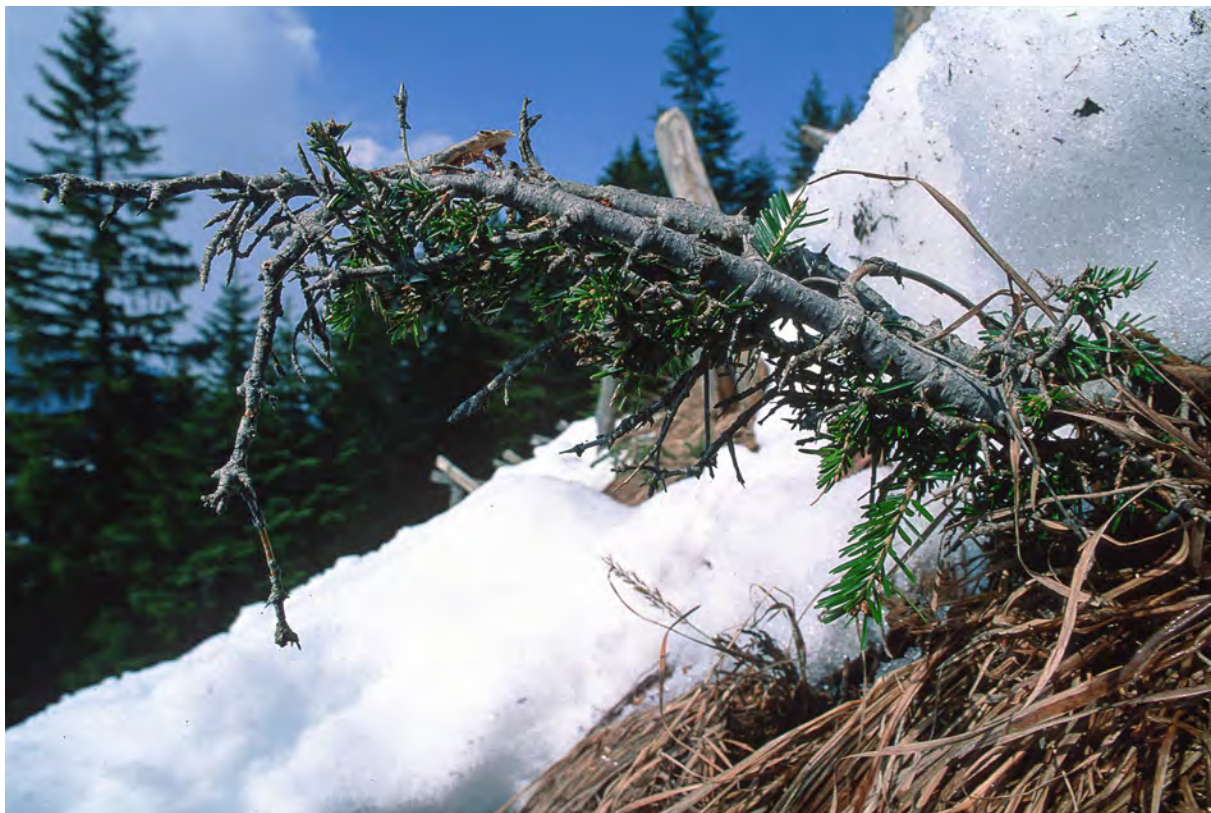
Der Sturm verursachte an diesem Teil des Hanges nur Streuschäden. Zwischen den liegenden Bäumen gab es zahlreiche Verjüngungsansätze, wobei die Fichte klar dominierte. Obwohl im Altbestand viele Tannen vorhanden sind, gab es nur vereinzelt junge Tannen, die jedoch stark verbissen waren (Abb. 48). Das Wild (Gämse?) bevorzugt diesen besonnten Hang offensichtlich gegenüber dem Osthang.

Abb. 48: Datum: 1999-04-02 Bild-Nr.: Dia W5a-0165 Weisstanne strak verbissen

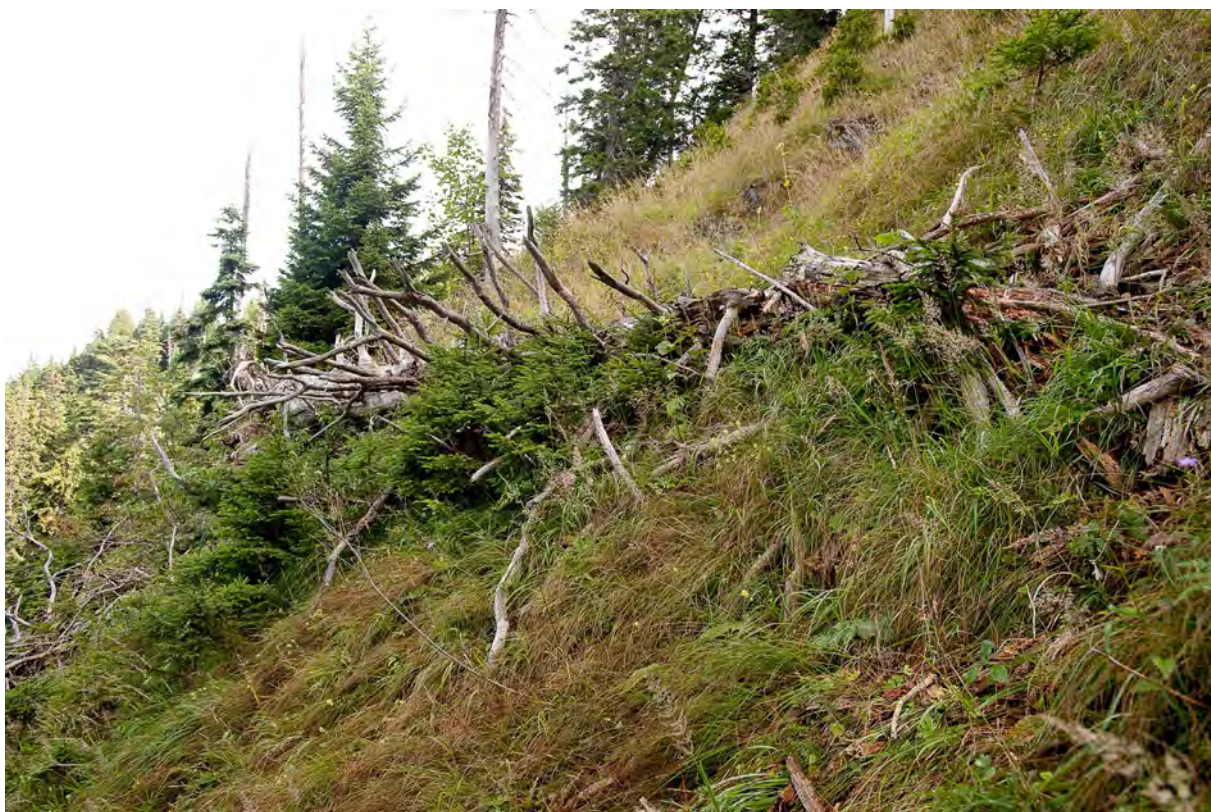
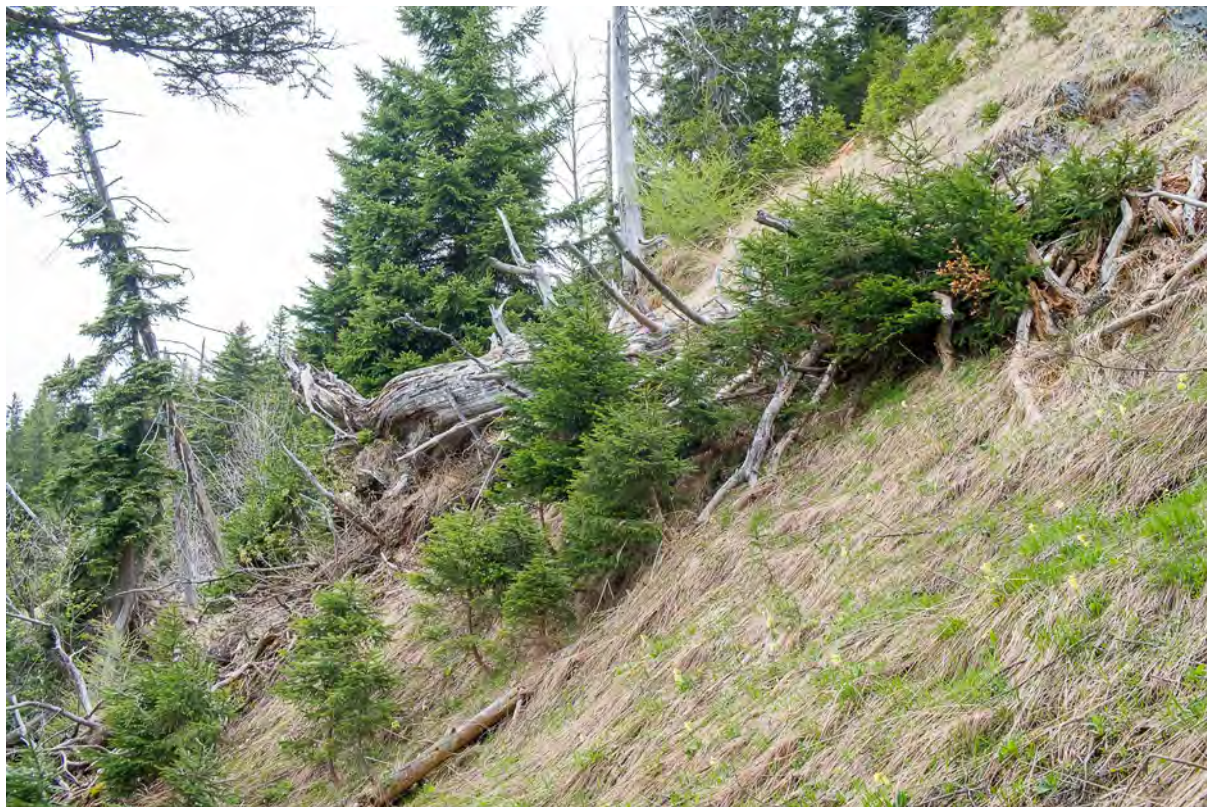
Bei querliegenden Bäumen muss damit gerechnet werden, dass bei Stammbrüchen Schäden an der darunter wachsenden Verjüngung entstehen (Abb. 49 und 50). Die Fotos zeigen einen querliegenden Baum unter dem sich Naturverjüngung eingestellt hat. Nur dank der starken Äste, die weniger schnell vermodern als der Stamm ist bisher «noch nichts passiert». Der Stamm ist bis

heute (2021) immer noch nicht gebrochen. Es bleibt zu hoffen, dass er nun an Ort und Stelle vermodert.

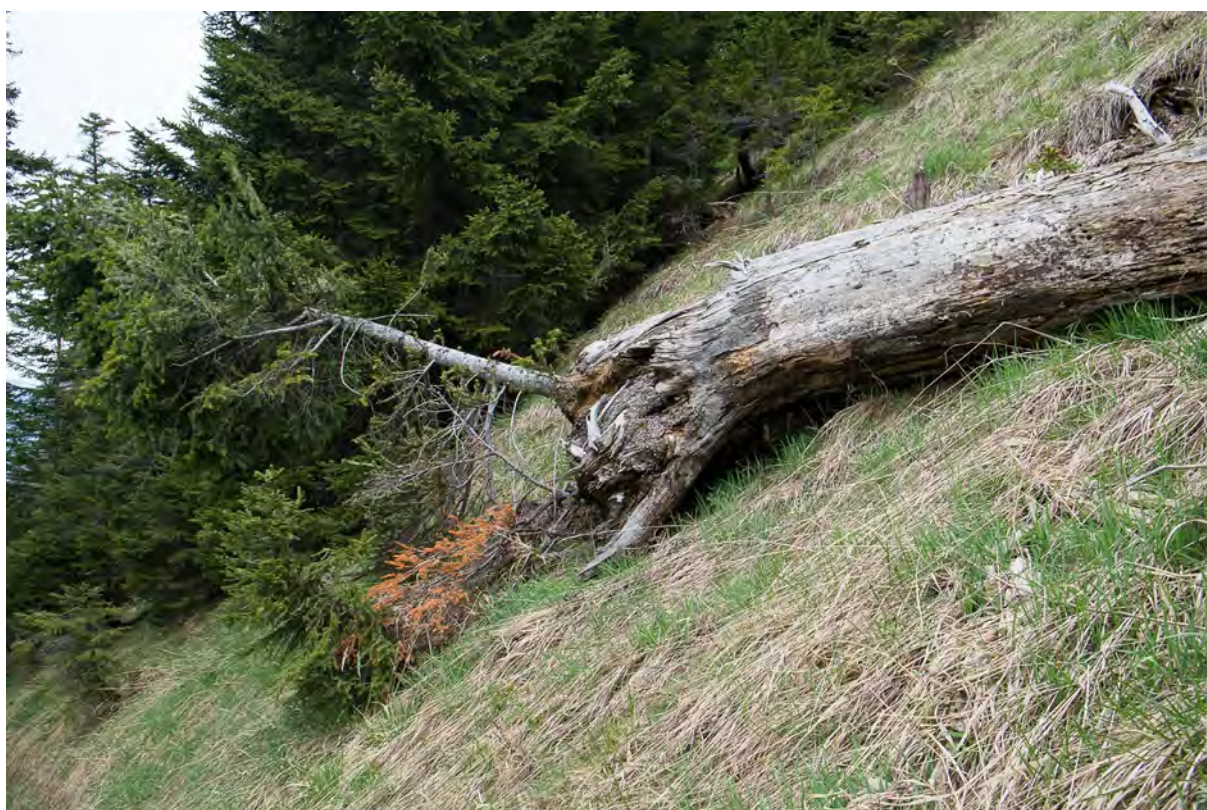
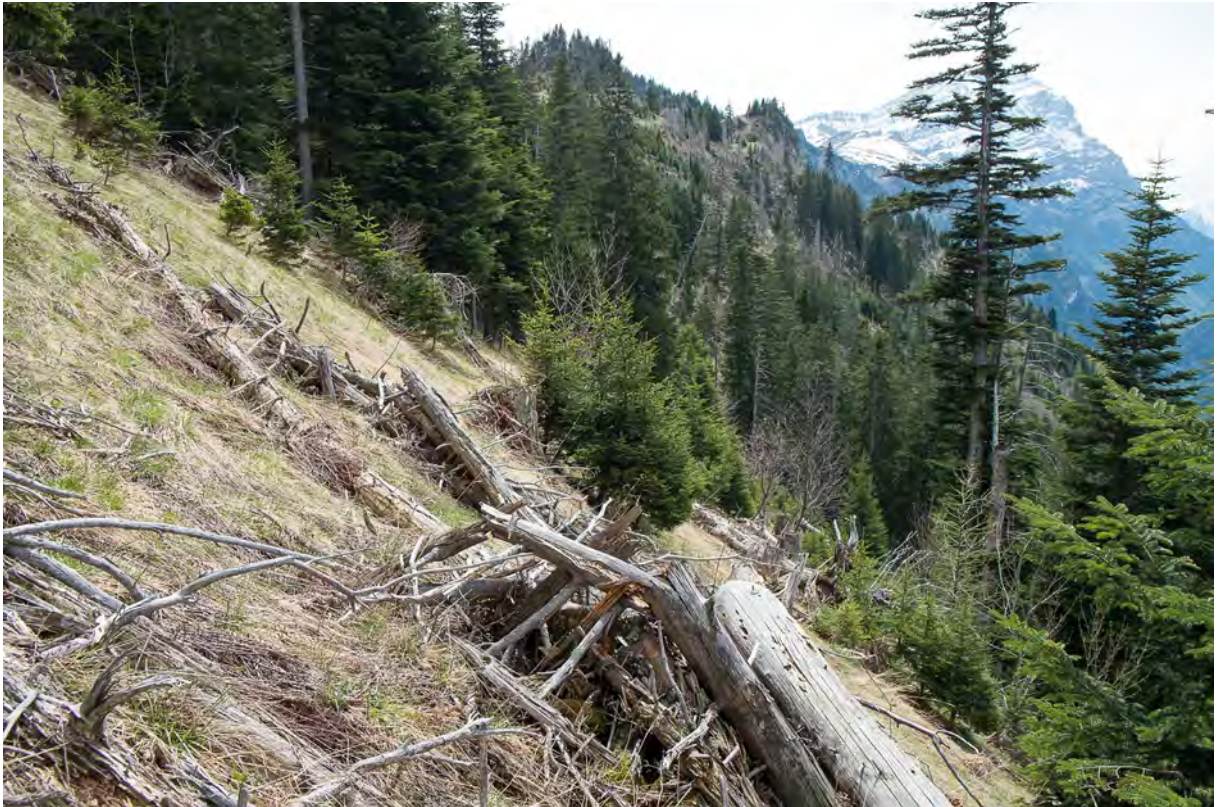
Etwa 25 Jahre nach dem Sturm wurden die liegenden Stämme zunehmend morsch, und es traten vermehrt Brüche und Bewegungen auf (Abb. 51 und 52). Der Stamm in Abb. 51 ist in Bewegung geraten und hat eine Weisstanne mit einem BHD von ca. 10 cm umgedrückt. Angesichts der nachlassenden Wirkung des liegenden Holzes stellte sich die Frage nach dem weiteren Vorgehen. Auch die Schweizerische Gebirgswaldpflegegruppe (GWG) kam anlässlich ihrer Tagung im Jahr 2014 zum Schluss, dass es noch lange dauern werde, bis der Bestand die Schutzwirkung wieder übernehmen könne (Fig. 5). In der Folge wurde beschlossen, die Wirkung des liegenden Holzes durch weitere Dreibeinböcke zu ergänzen bzw. zu ersetzen.

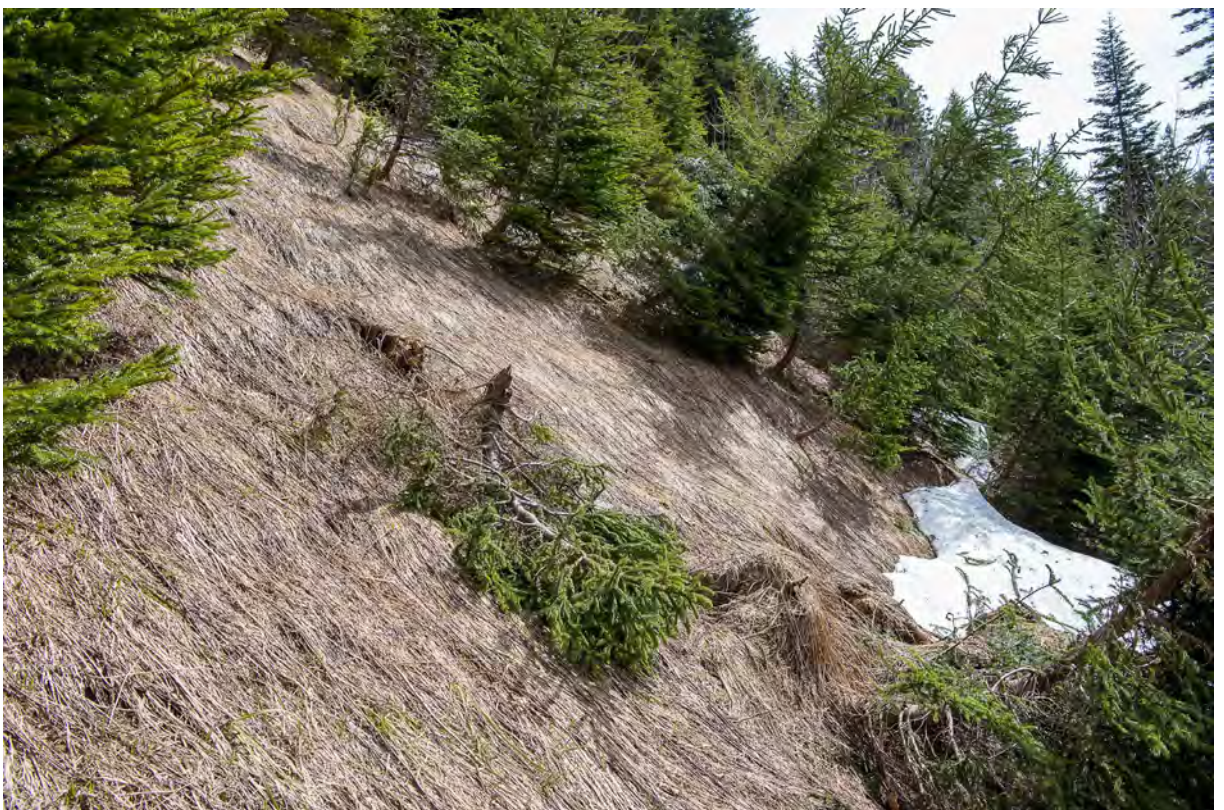
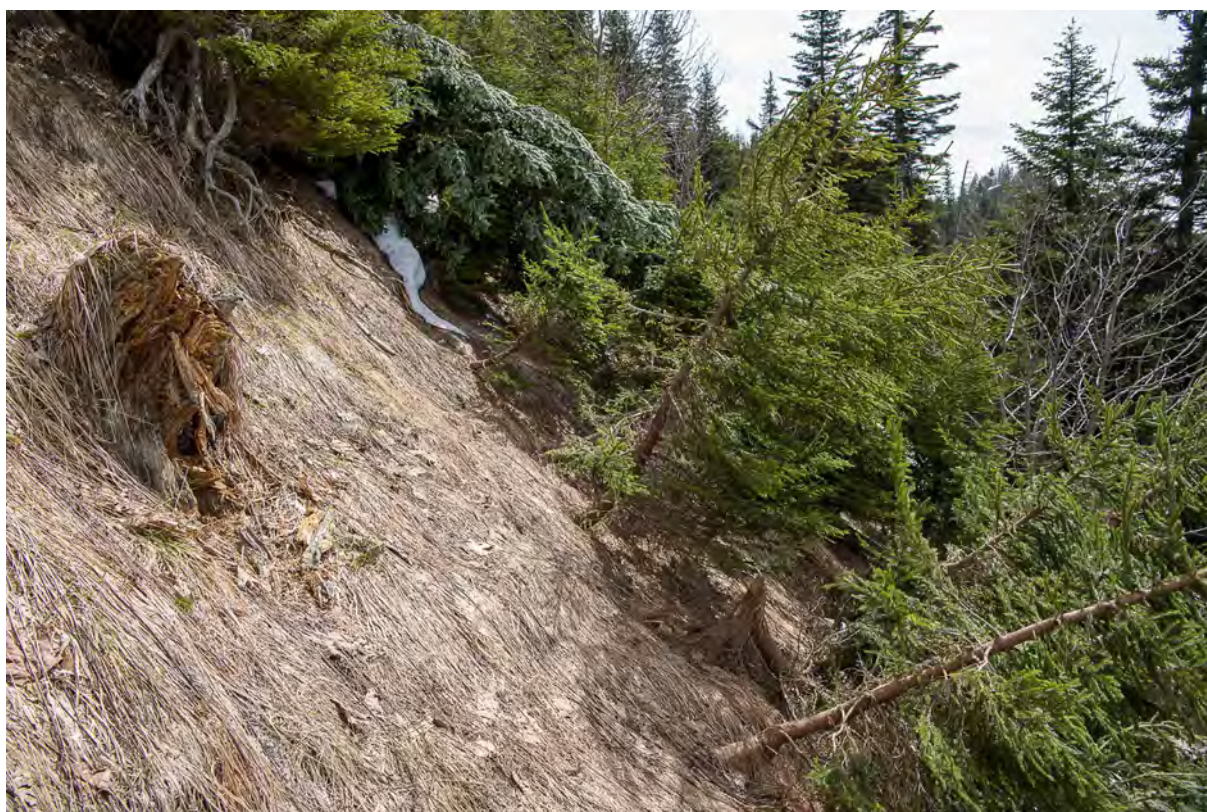
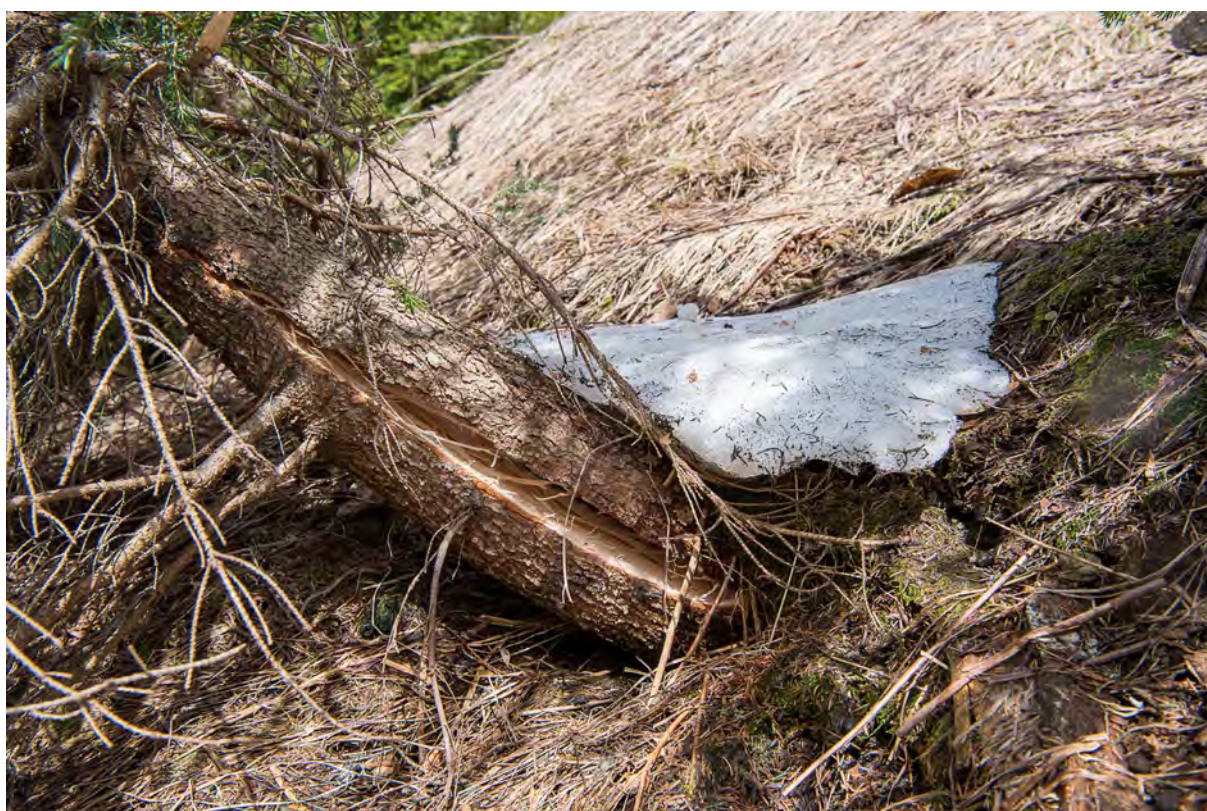
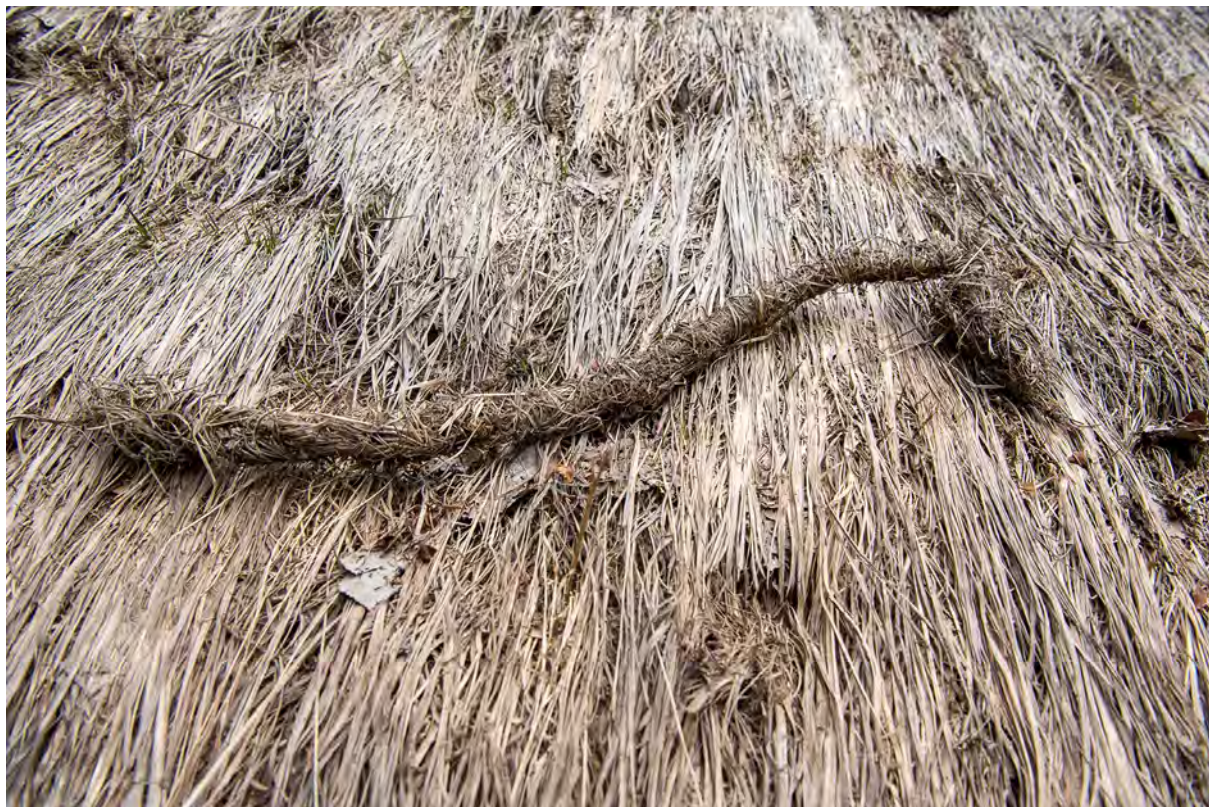
Ab 2017 wurden mit Unterstützung des Bergwaldprojektes weitere Dreibeinböcke zum Schutz von vorhandenen Gruppen von Verjüngung gebaut. Die Bilder, die bei der Ausaperung im Frühjahr 2019 zum Vorschein kamen, zeigen wie wichtig und dringend diese Massnahmen sind (Abb. 53 bis 56).

«aufgerolltes» Gras
